# SES Einsatz zur Einführung der Atemschutztechnik Tansania, Juni 2017

Schulung der Mitarbeiter der Atemschutzwerkstatt, Überprüfung des Zustandes der Kompressoren für den Süden nach dem Überseetransport, Überprüfung des defekten Prüfgerätes für Atemschutzgeräte.

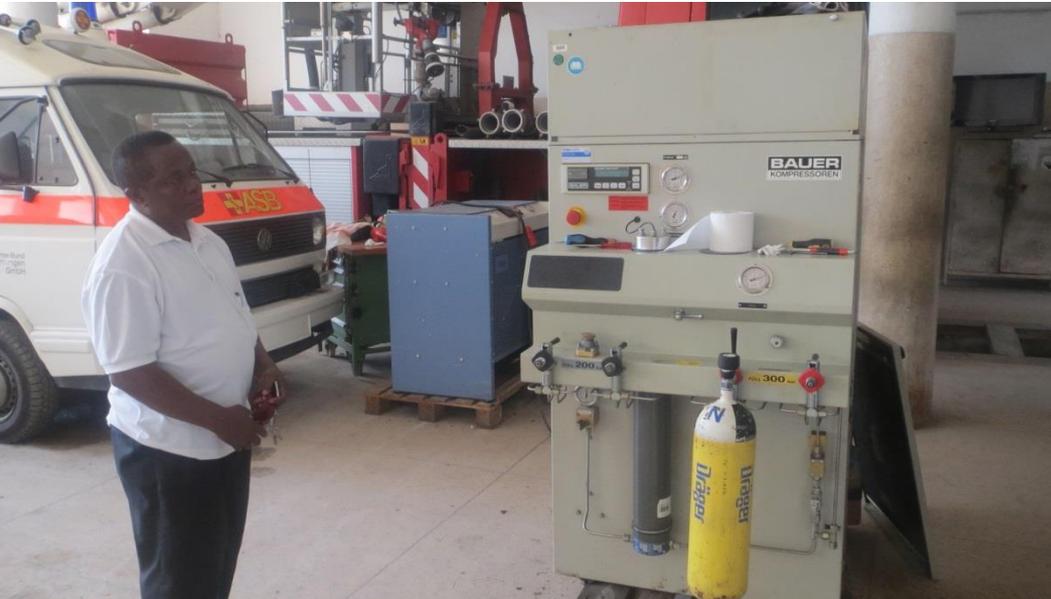
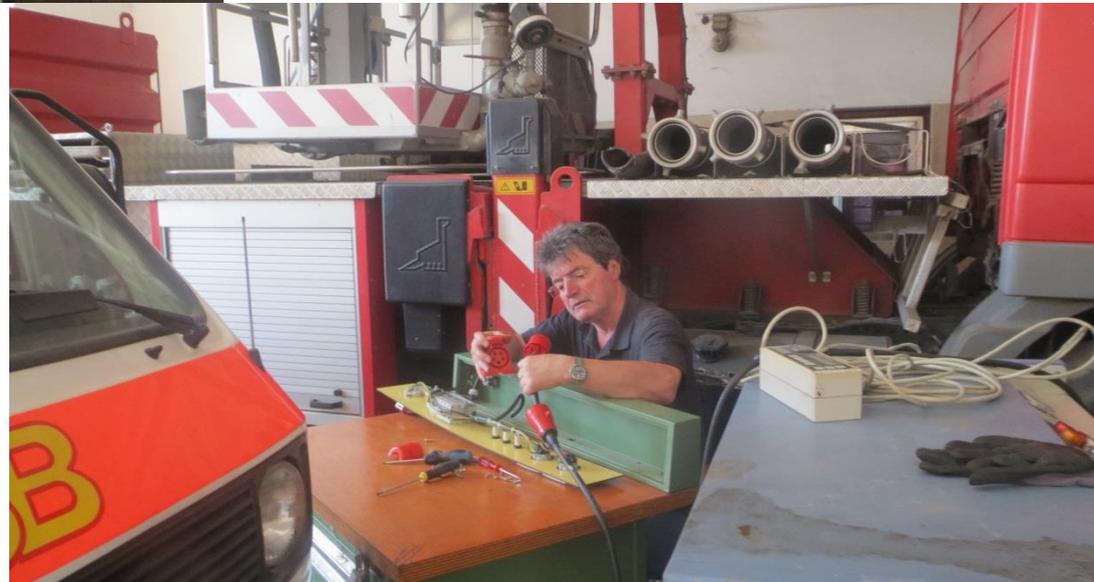
Der Assistant Superintendent Mr. Kanika begutachtet die beiden Kompressoren, die nach der Entladung des Containers nun in der Fahrzeughalle auf den Weitertransport in den Süden Tansanias warten.

Rainer Andrees zerlegt gerade einen Arbeitstisch, um den Drehstromanschluss für die Überprüfung der Kompressoren nutzen zu können.

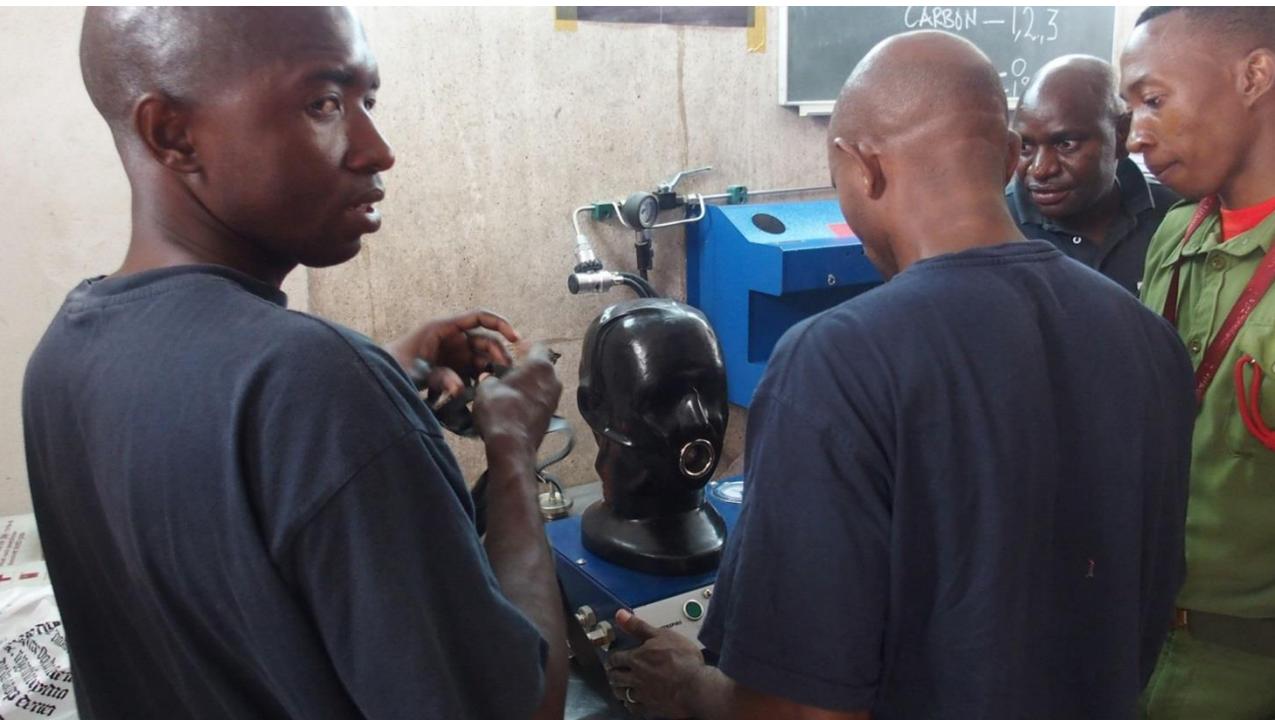
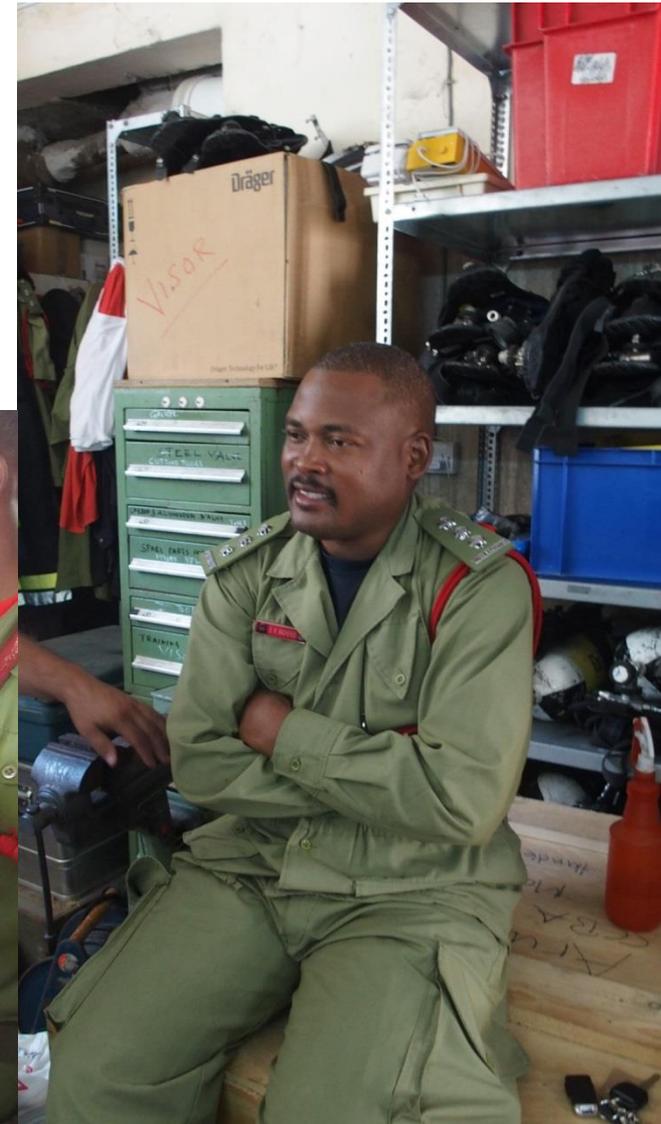
Ein Problem war der Prüfkopf von der Fa. Interspiro. Die Tansanier demonstrieren das Problem, der Assistant Superintendent Bashiri Madhahebi schaut interessiert zu.

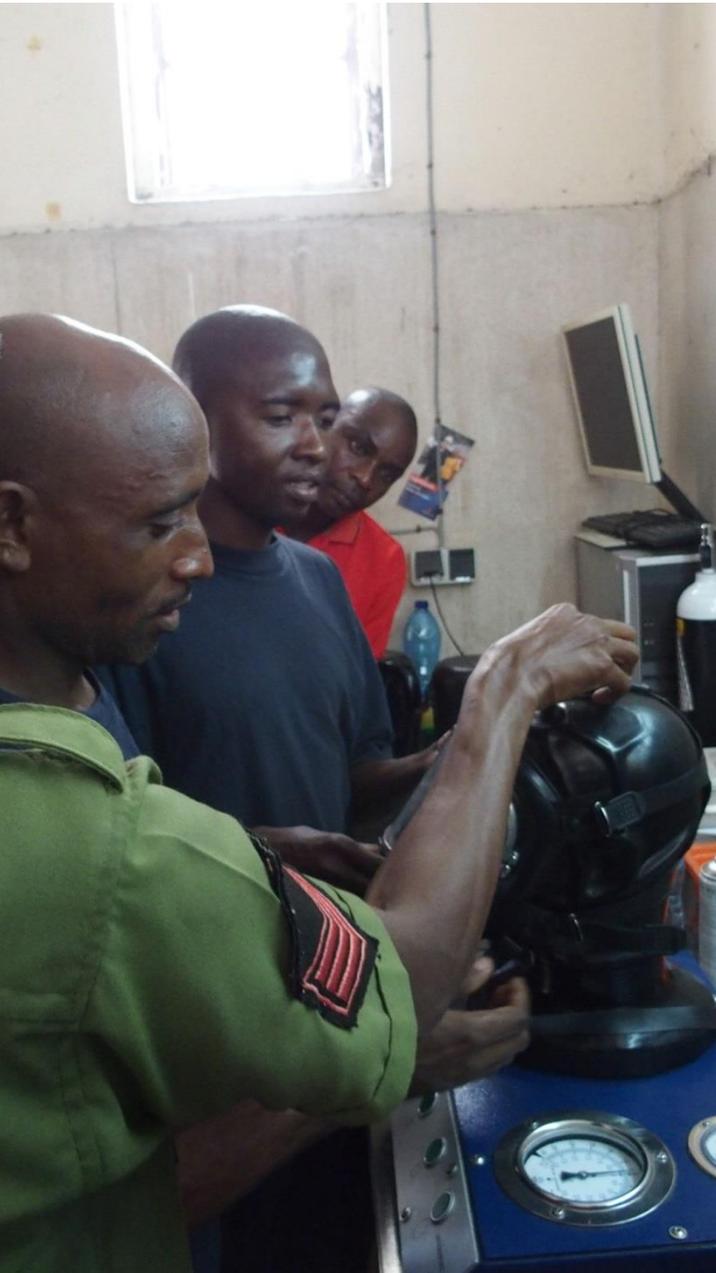
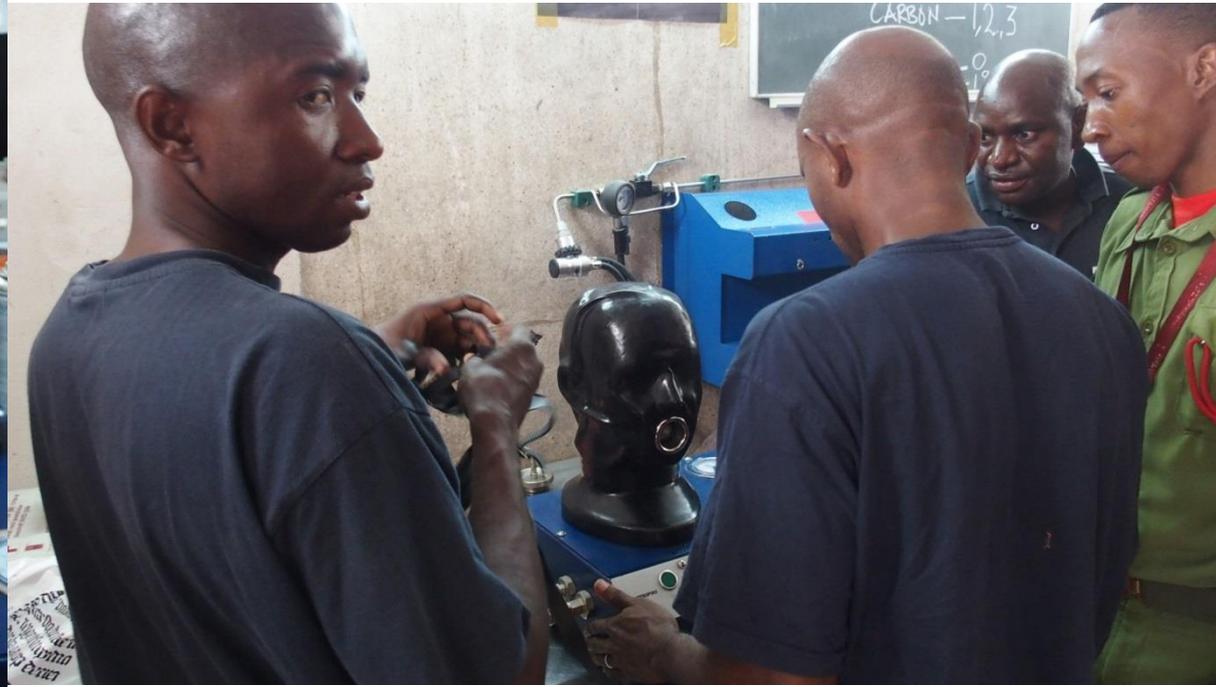
Das Problem wird rasch erkannt. Die Gummihaut, mit der der Kopf überzogen wurde, ist in dem tropischen Klima gealtert und teilweise verklebt.

Heutiger Sachstand:  
Die Fa. Interspiro stiftete einen neuen Kopf, den wir im Koffer mitnahmen.  
Jetzt ist das Gerät wieder einsatzbereit.

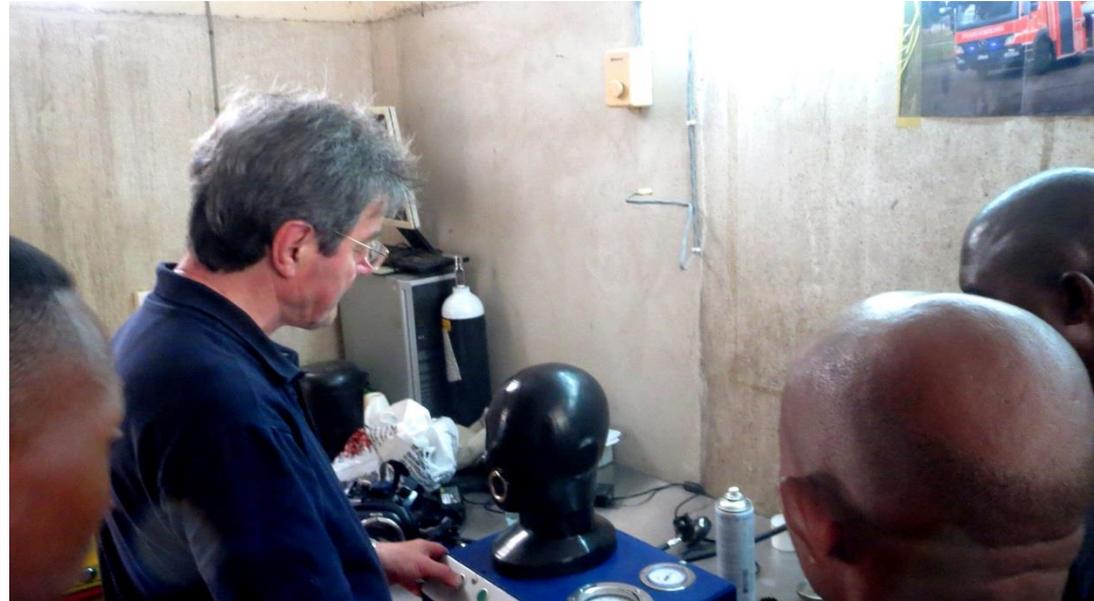
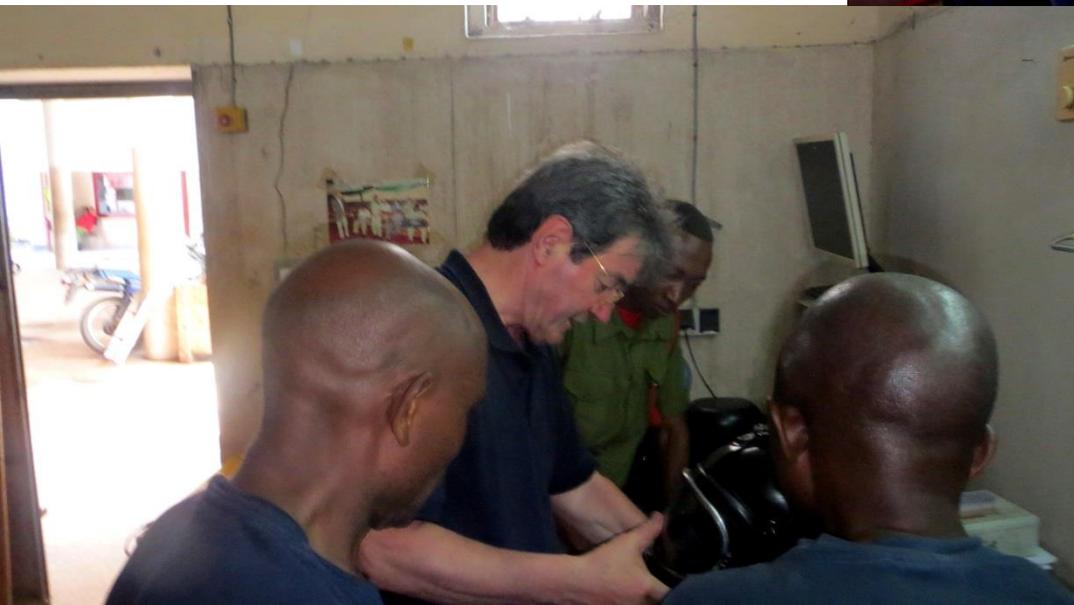
Der Versuch, die Haut zu lösen endet mit einem Totalschaden.

Das Gummi reißt und ein Loch in der Haut macht den Kopf unbrauchbar.

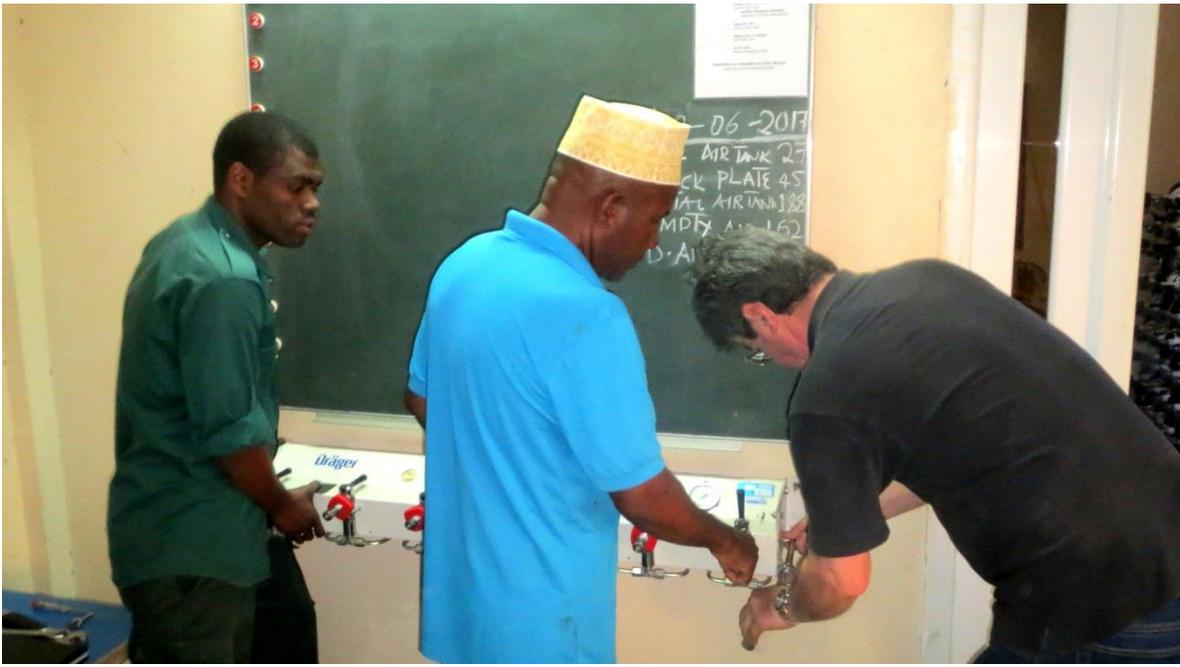
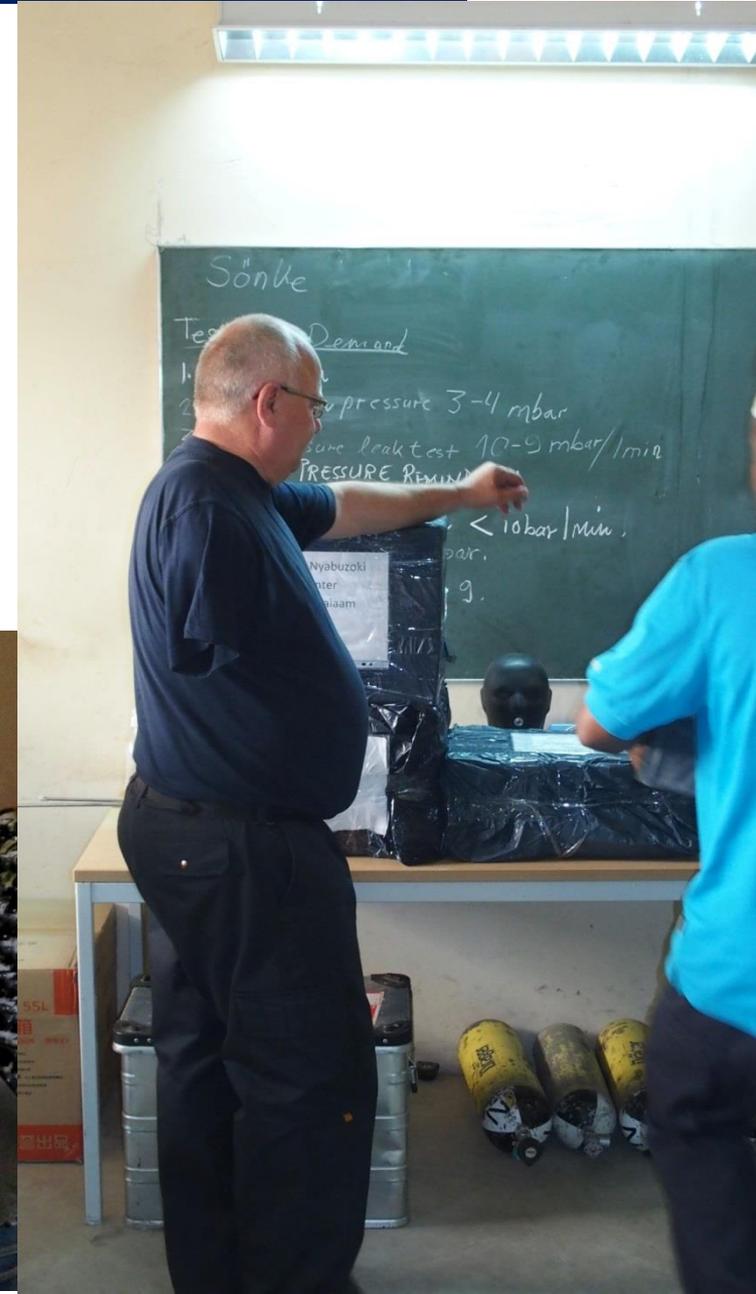
Hier beginnen Rainer und Mohamed damit, die Fülleiste dafür zu demontieren.

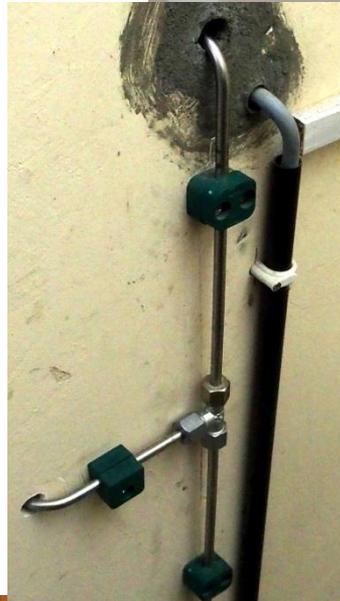
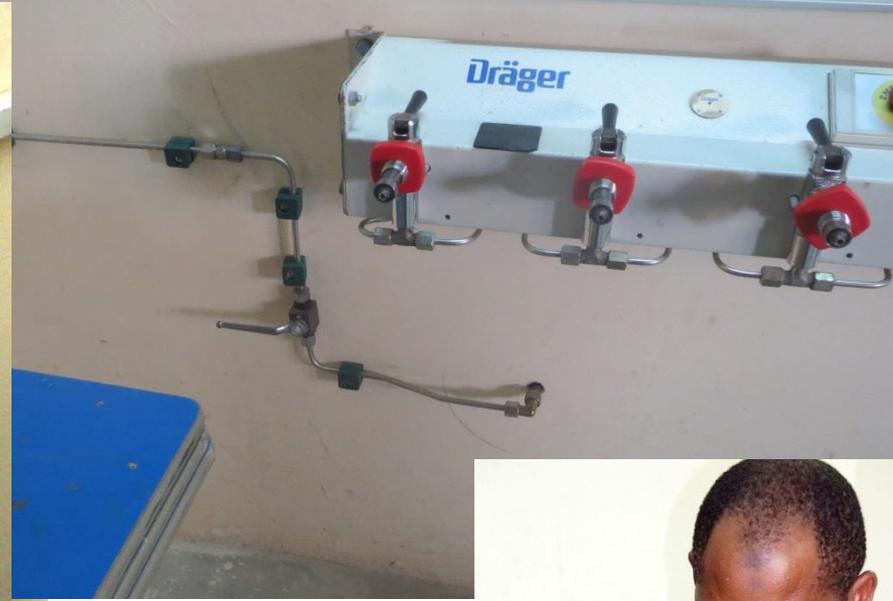
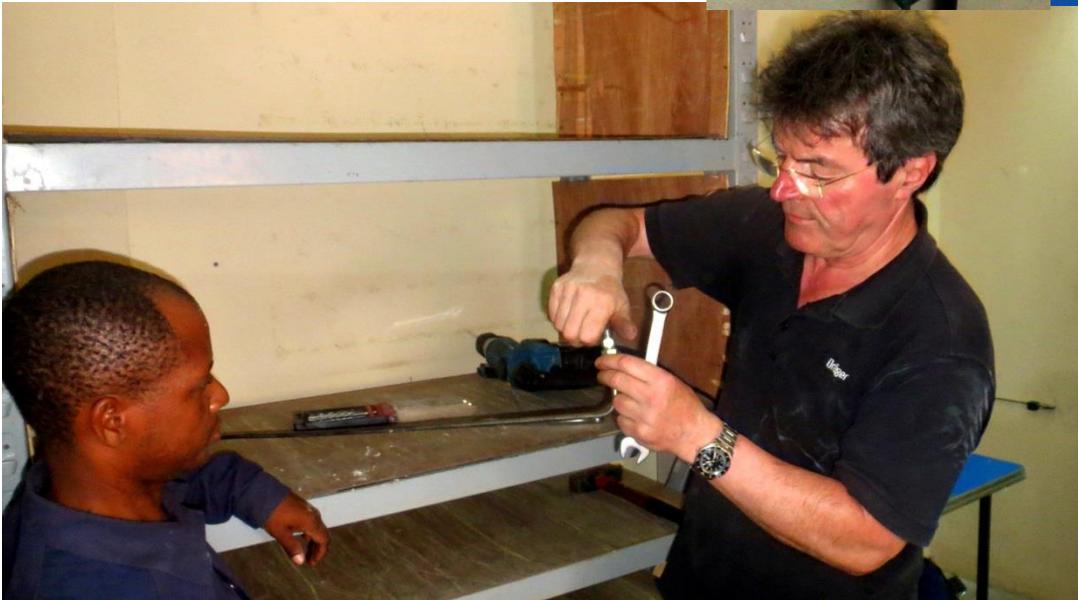
In die Hochdruckleitung, die vom Kompressor aus dem Nebenraum kommt, war mit einem eingeführtem T-Stück eine zweite Leitung abgezweigt worden.  
Mit einem Schieber ist diese absperrbar.

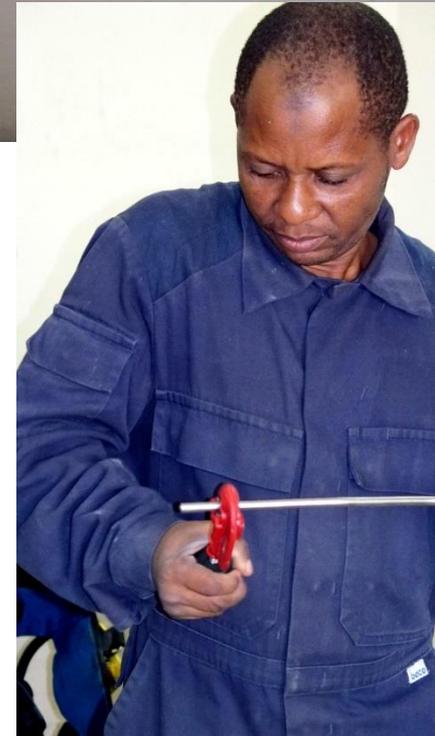
Rainer hatte für die Arbeit sehr interessierte Gehilfen.

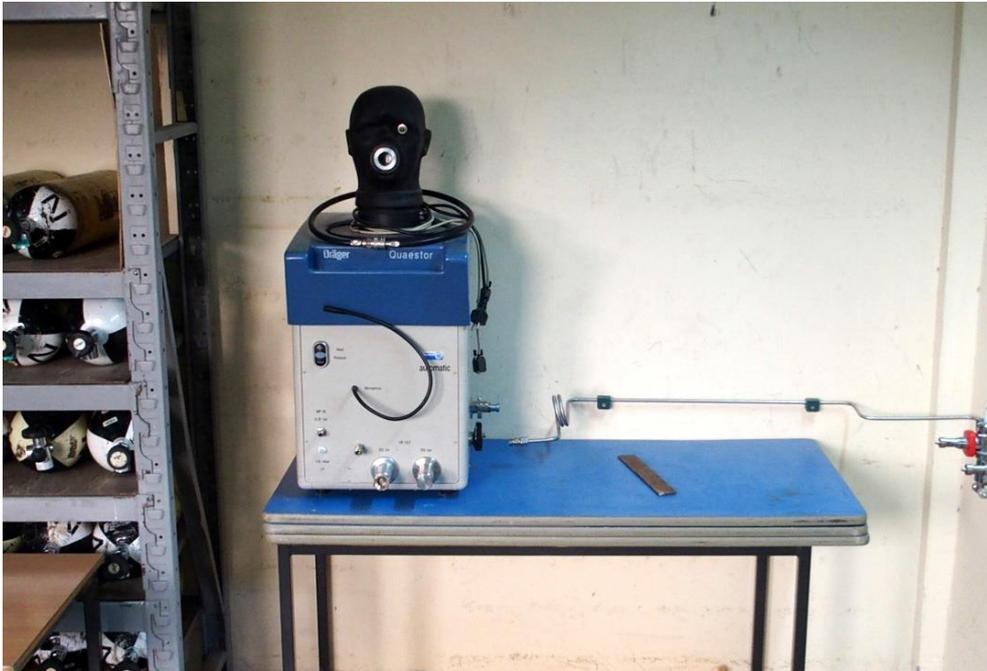
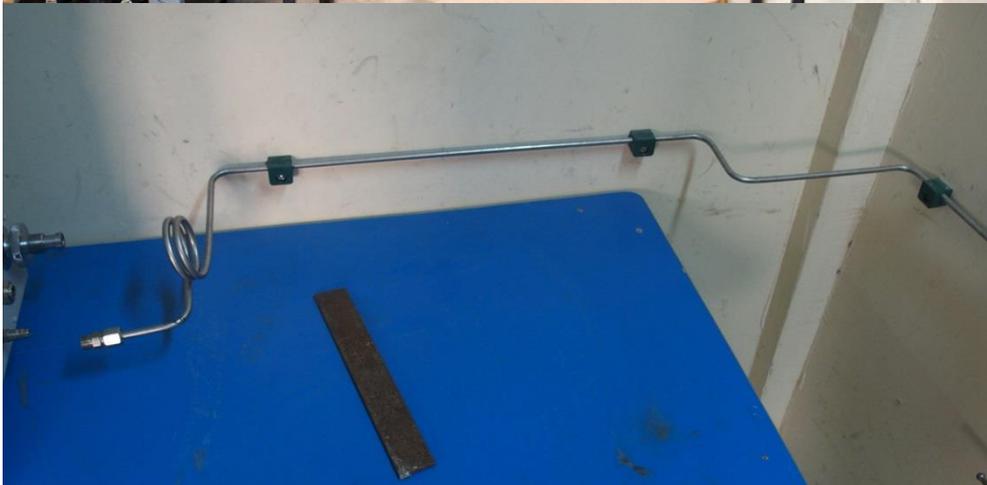
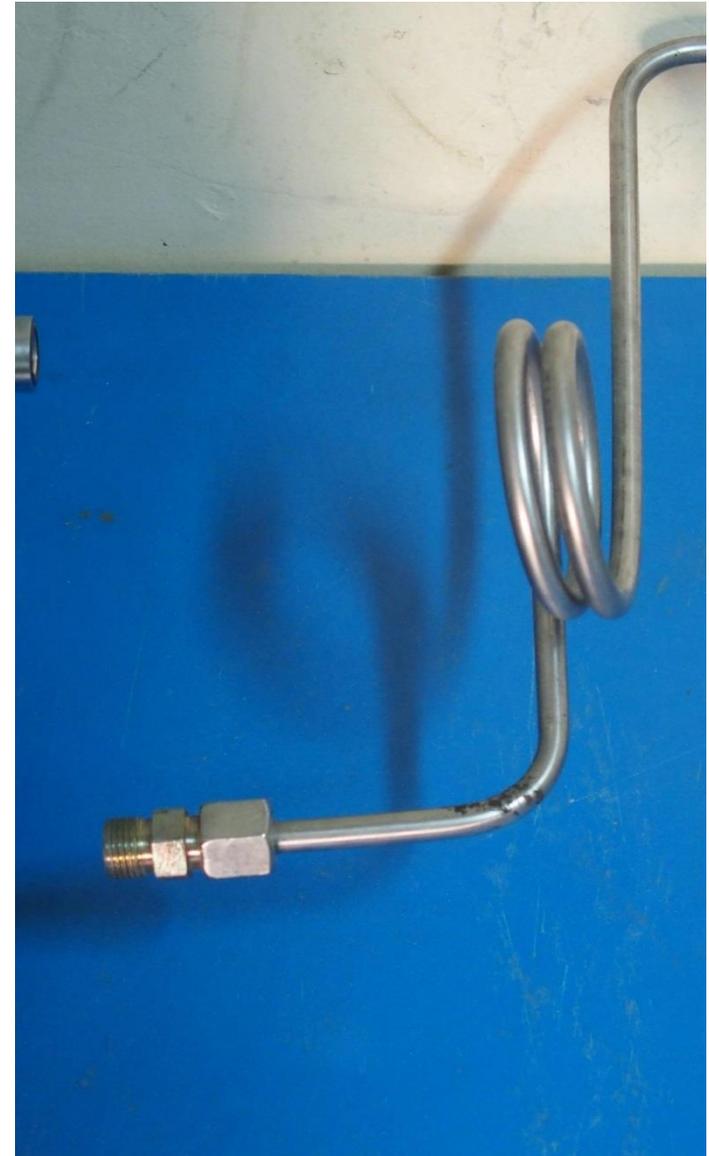
Hier die neuen Anschlüsse für den Questor III Automatik im Detail.

Aufstellung eines Questor III Prüfgerätes und  
Veränderung der Hochdruck Rohrleitung, um diesen  
daran anschließen zu können.

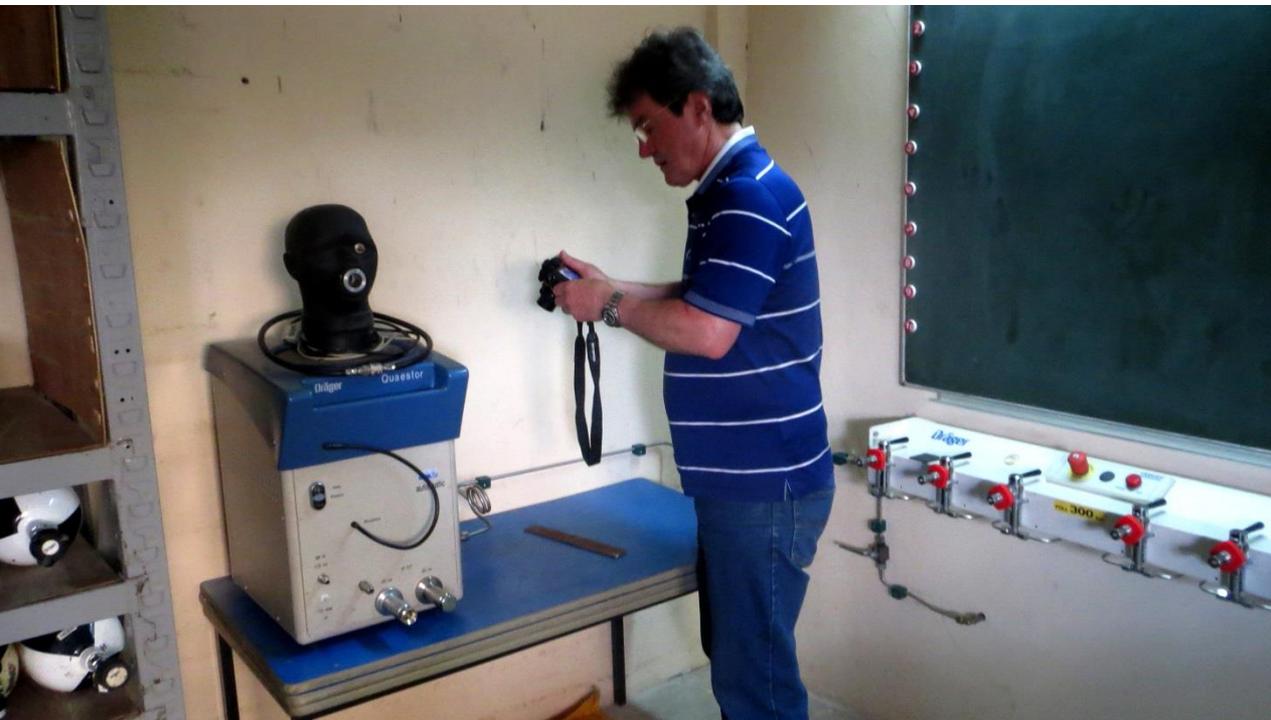
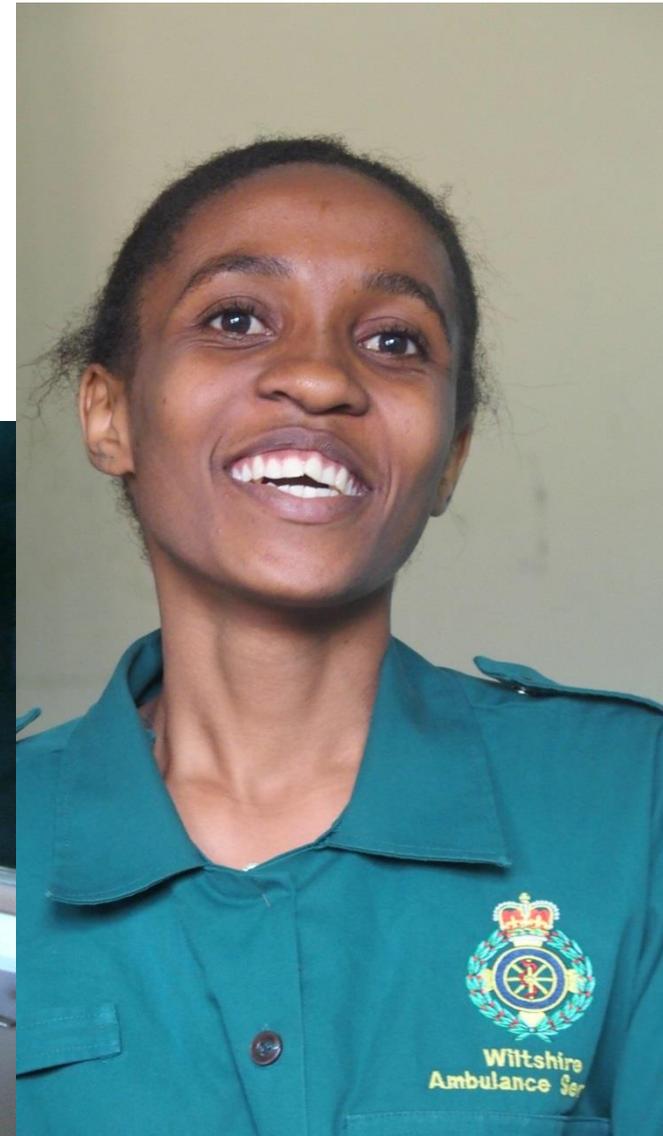
Fertig. Nach etlichen Stunden Arbeit und einer Überprüfung macht Rainer die letzten Fotos zur Dokumentation.  
Die tansanische Kollegin freut sich und strahlt.
