Feuerwehr Kooperation Hamburg – Tansania

SES Einsatz November 2018

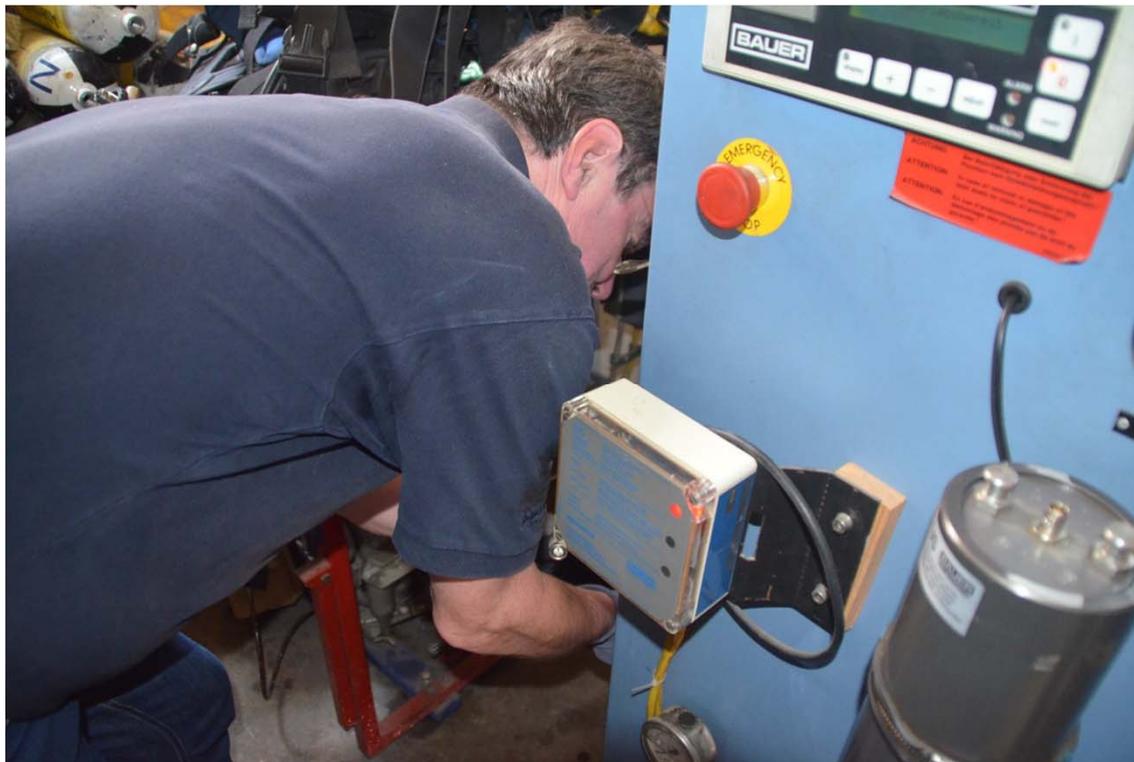
Unser Kompressor „Fundi“ Rainer, ein pensionierte Techniker der Firma Dräger, übernahm die Wartung des Kompressors.

In Deutschland ausgesondert, übernahm dieser nach einer Grundüberholung 2012 noch einmal die Hauptlast in der Befüllung der Atemluftflaschen.

Aber man merkt ihm nun doch das Alter an. Wir werden ihn wohl in den nächsten Jahren einmal austauschen müssen.

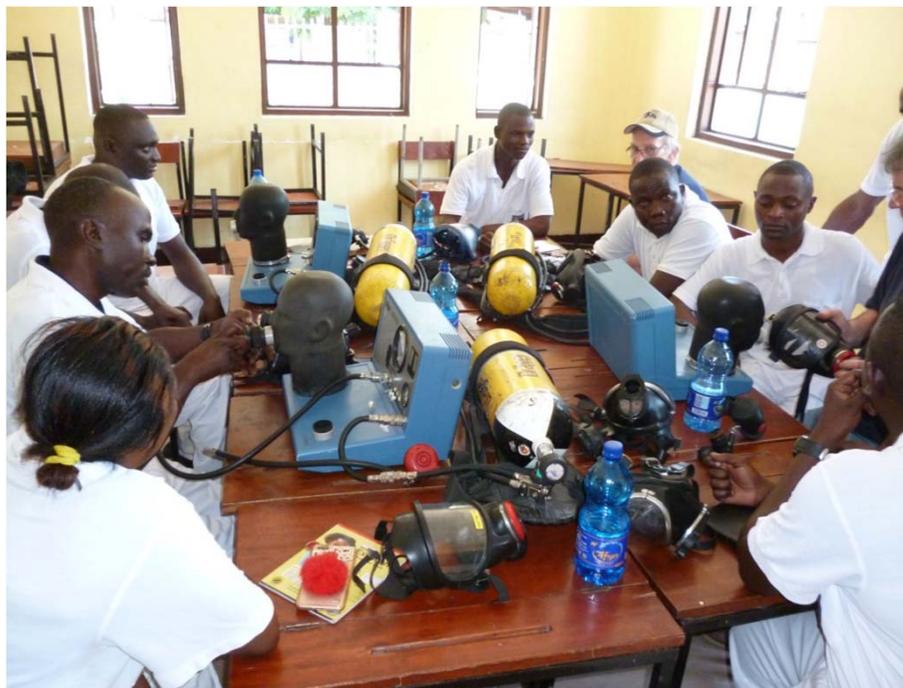
Das Bild zeigt die Atemschutzwerkstatt in Arusha, die sich in einem sehr guten Zustand befindet.

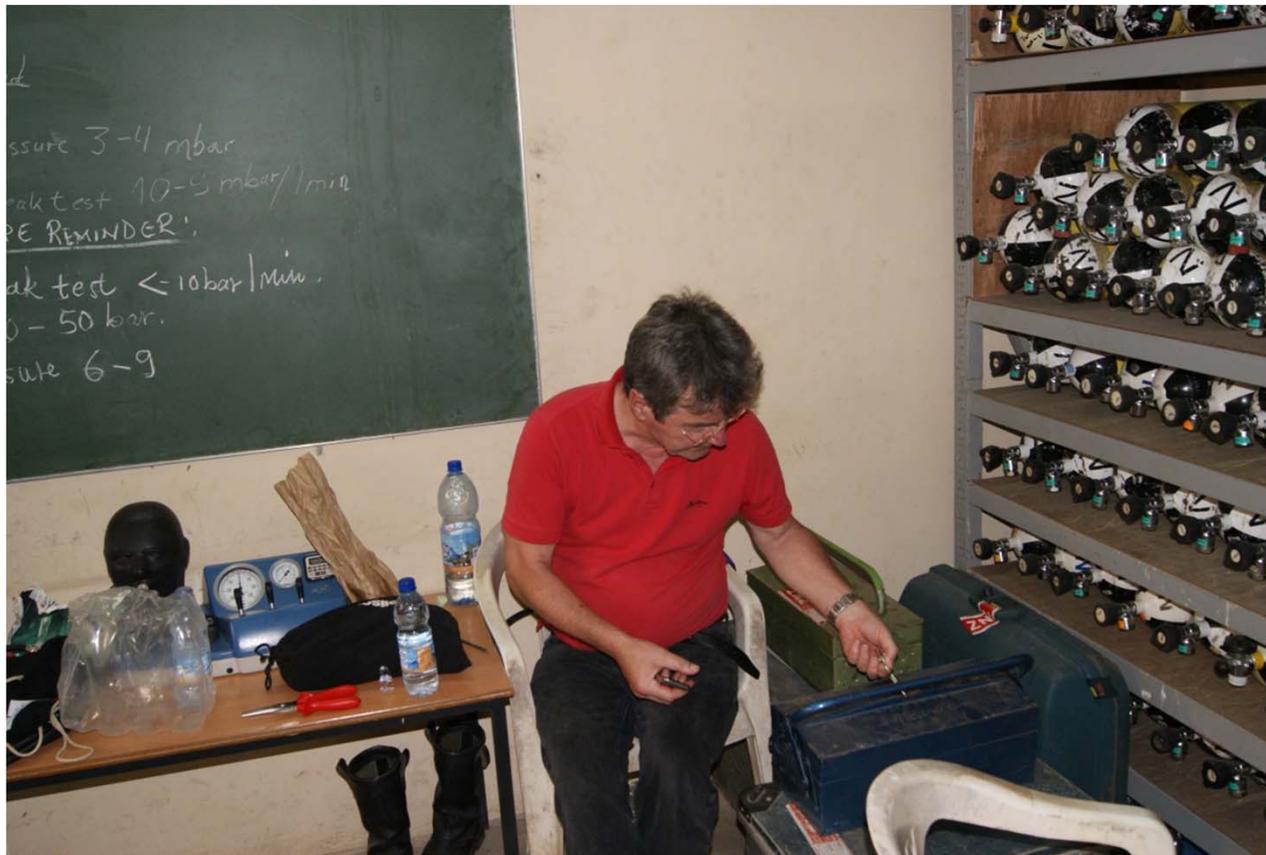
In Sansibar waren einige Um- und Erweiterungsinstallationen geplant. Um die neuen Prüfgeräte bedienen zu können, ist eine konstante Druckluftversorgung notwendig. Dafür benötigt man eine 300 bar Pufferflasche, damit der Kompressor nicht ständig anlaufen muss. Mit dem letzten Container konnten wir solch eine große 50 l Stahlflasche mitschicken, die nun in das Hochdruck Rohrleitungssystem integriert werden musste.

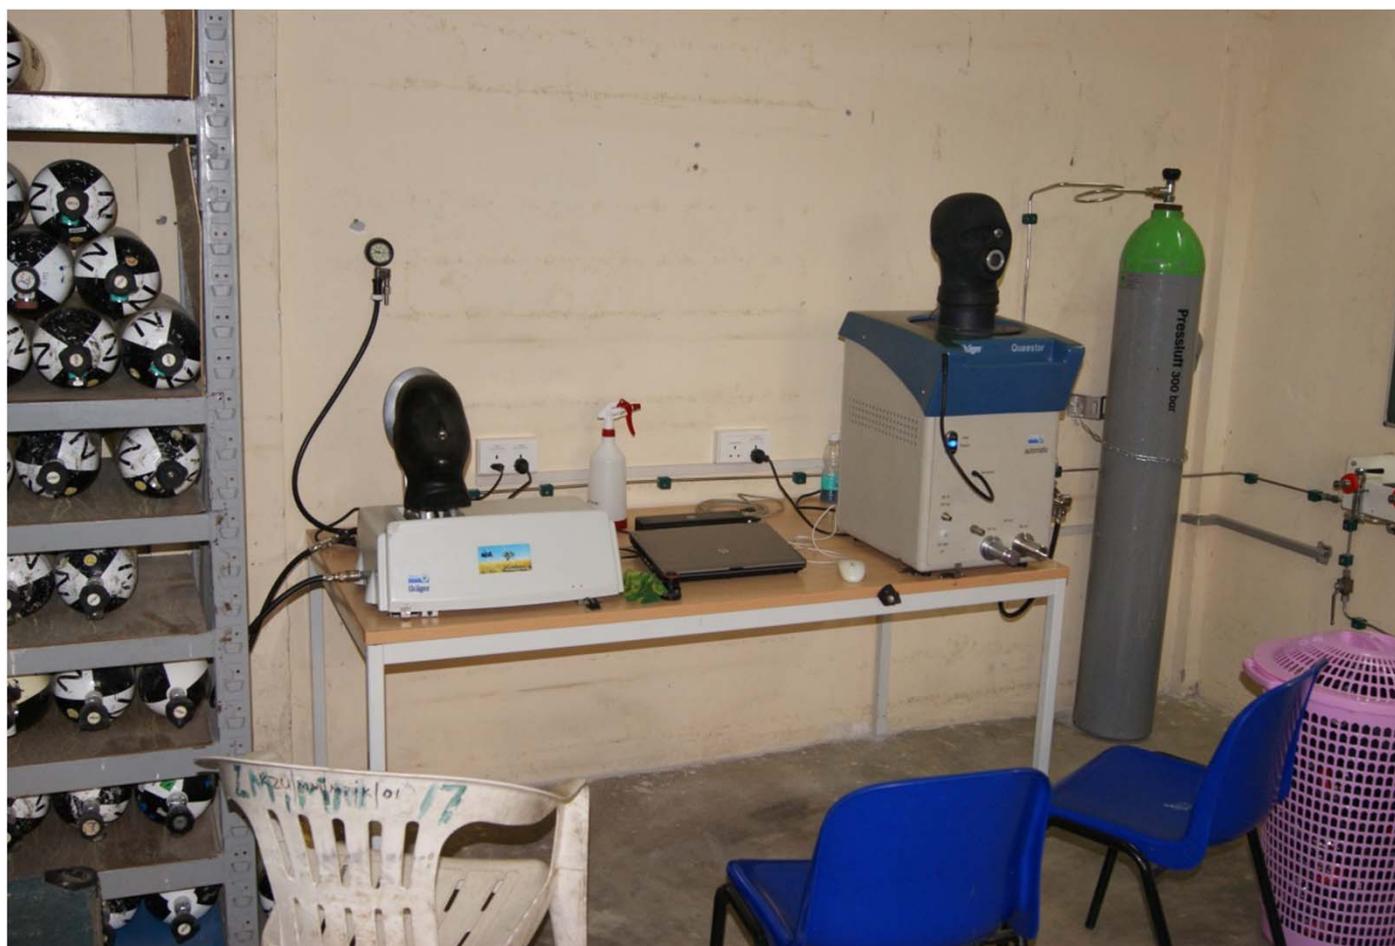
Dazu kamen die neuen Anschlüsse für den Quaestor Automatik und den Prestor.
Das Bild zeigt den fertigen Aufbau in der Werkstatt.
Als Computer dient ein Laptop, der bei einem Stromausfall nicht sofort abstürzt.

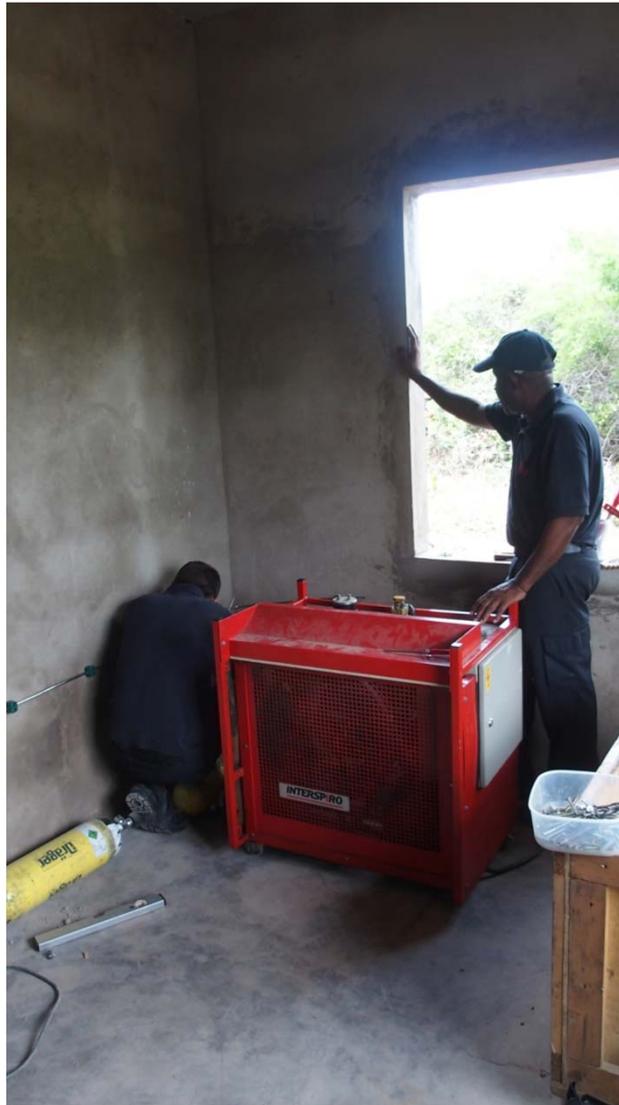
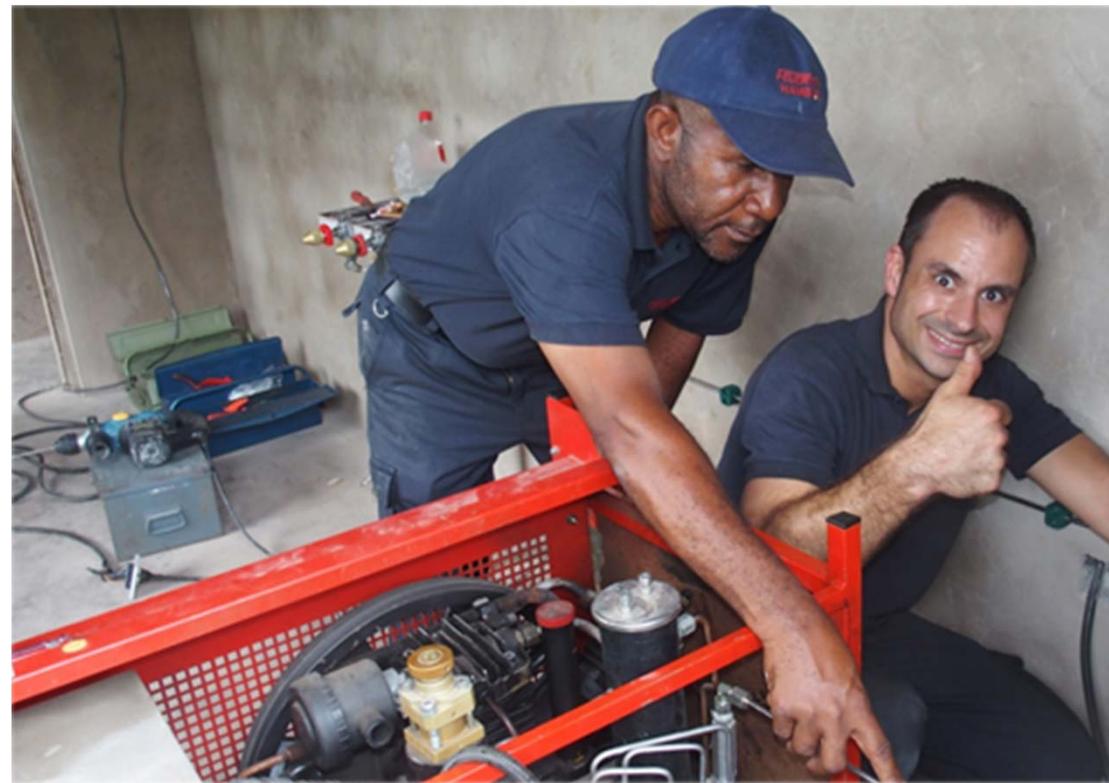
Die Feuerwehrschiele auf Sansibar in der Inselmitte erhielt einen kleinen Atemluftkompressor. Damit soll die erneute Befüllung der Übungs-Atemluftflaschen vor Ort möglich werden, damit die Transportfahrten zur Werkstatt in Sansibar Stadt unnötig werden.

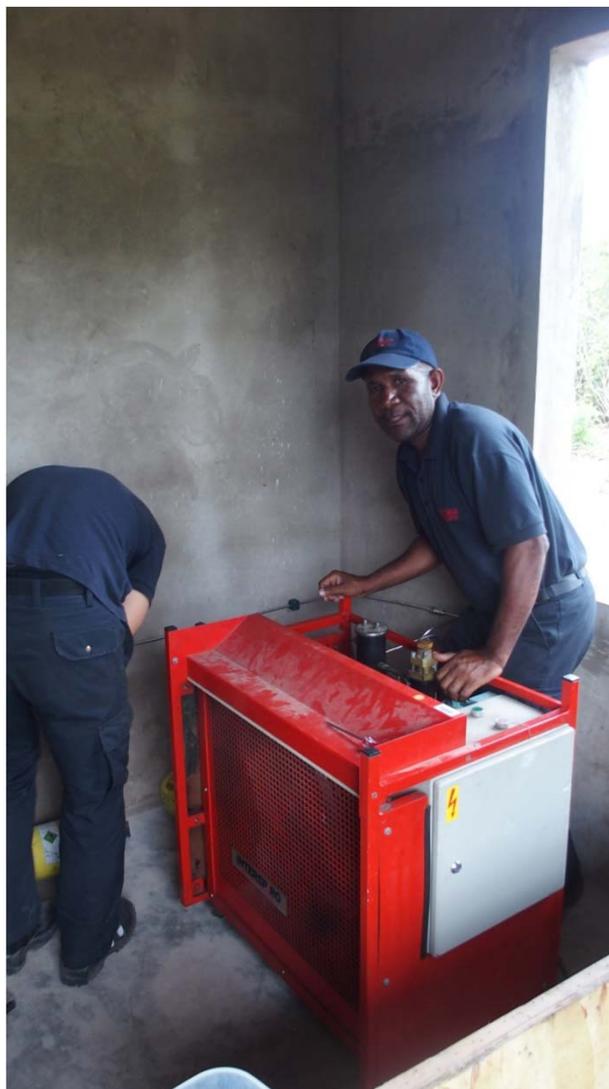
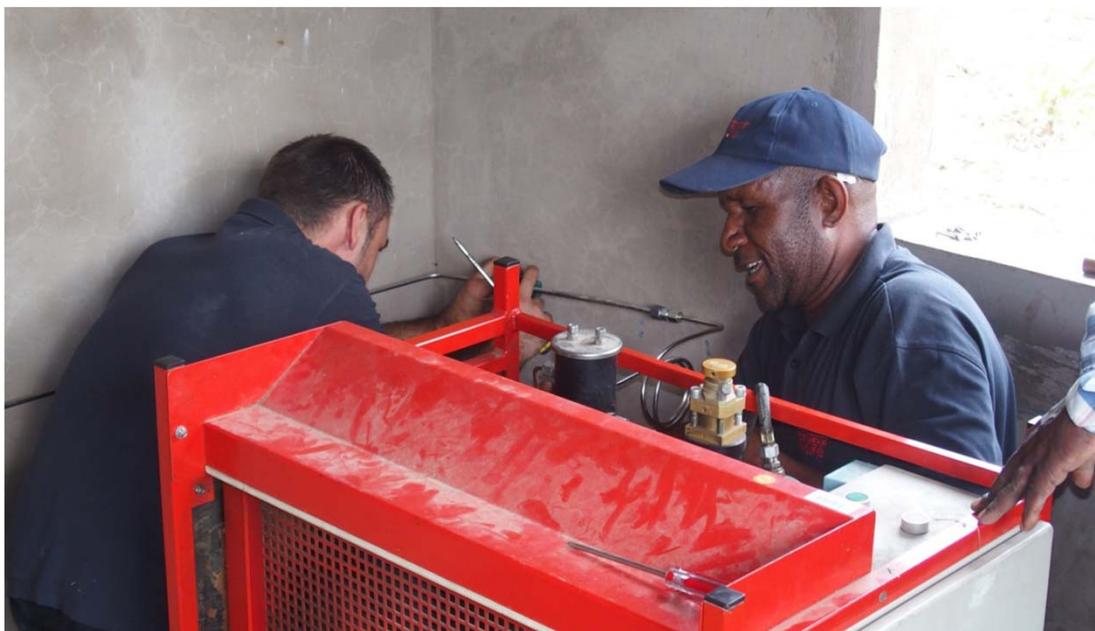
Die Installation ist fertig. Der Kompressor arbeitet verlässlich. Leider ist der Endabschalter, der das Gerät bei 300 bar abschaltet, kaputt gegangen und muss erneuert werden.

Das Teil kann nur in Deutschland besorgt werden, wir sind aber dran.

Die Reparatur werden wir beim nächsten Besuch in Tansania erledigen.

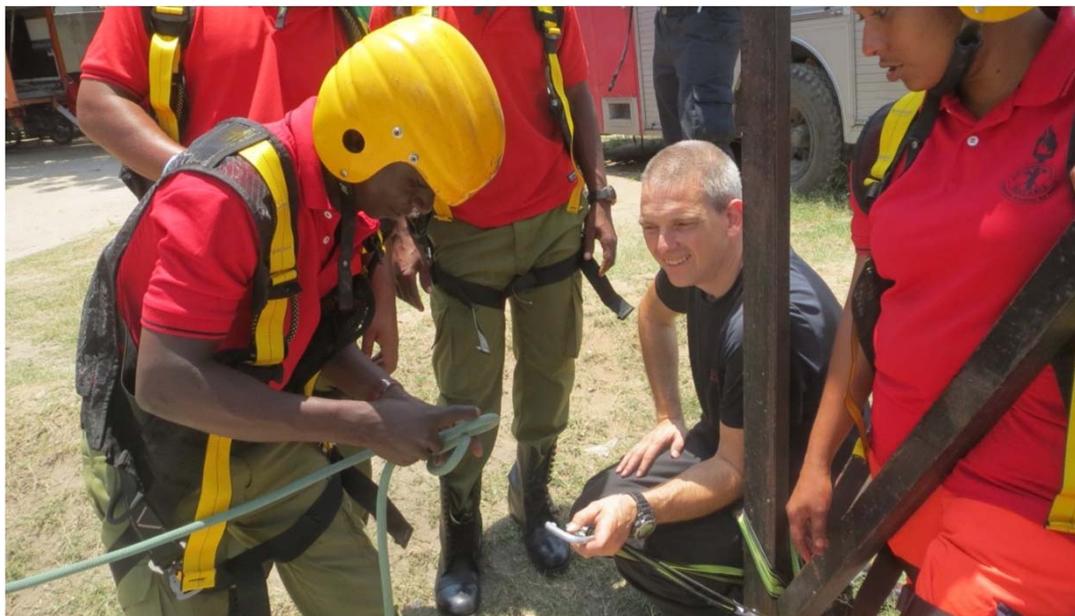
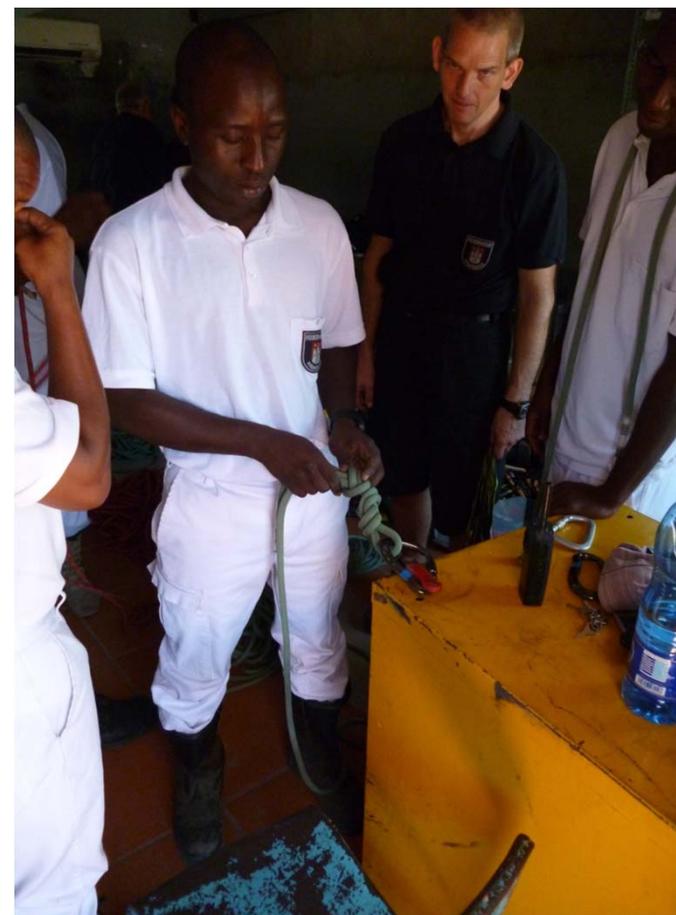
Absturzsicherung/Selbstrettung

ist ein neues Thema für die Kollegen in Tansania. Durch die Überlassung von Gerät aus Hamburg war es nun möglich, eine erste Grundausbildung durchzuführen.

Das Wichtigste ist zuerst das Erlernen von verschiedenen Knoten. Auf diese muss sich der Feuerwehrmann verlassen können.

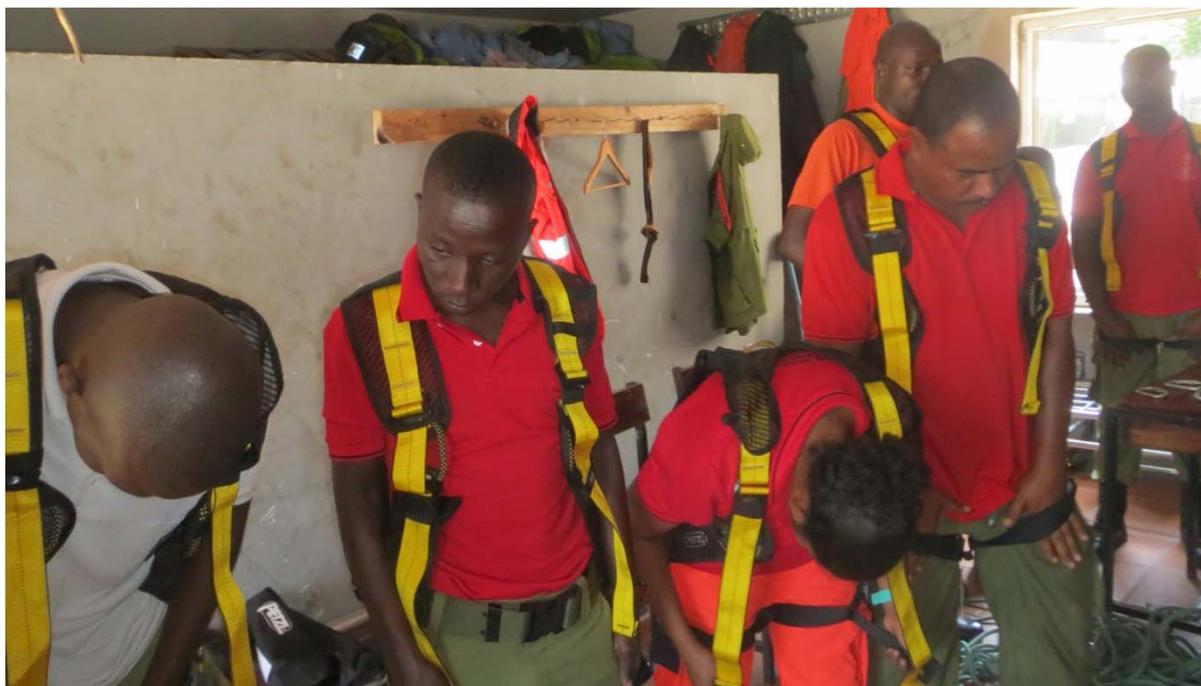
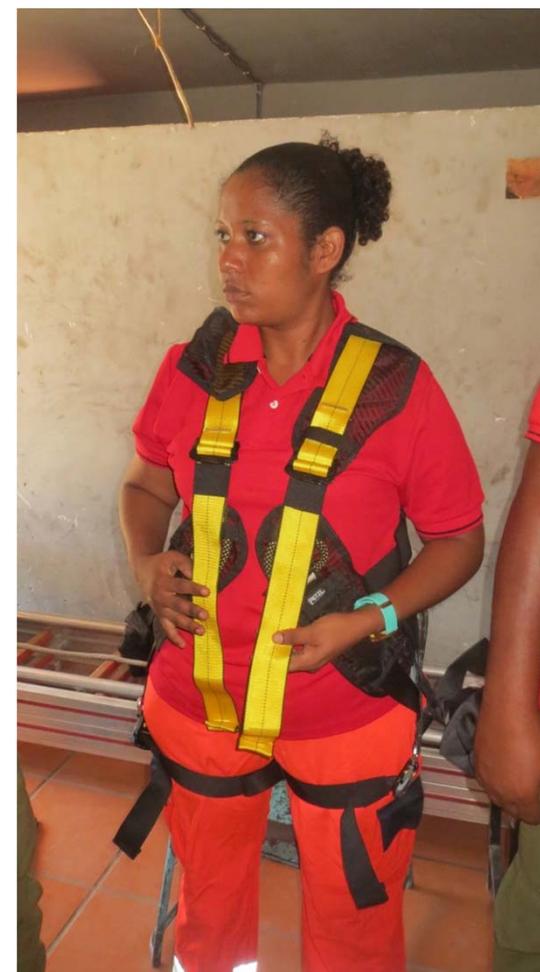
Danach erfolgt das Anlegen des Harness. Diese Gurte ermöglichen ein sicheres Arbeiten in größeren Höhen, aber auch in Tiefen, z.B. Brunnenschächten.

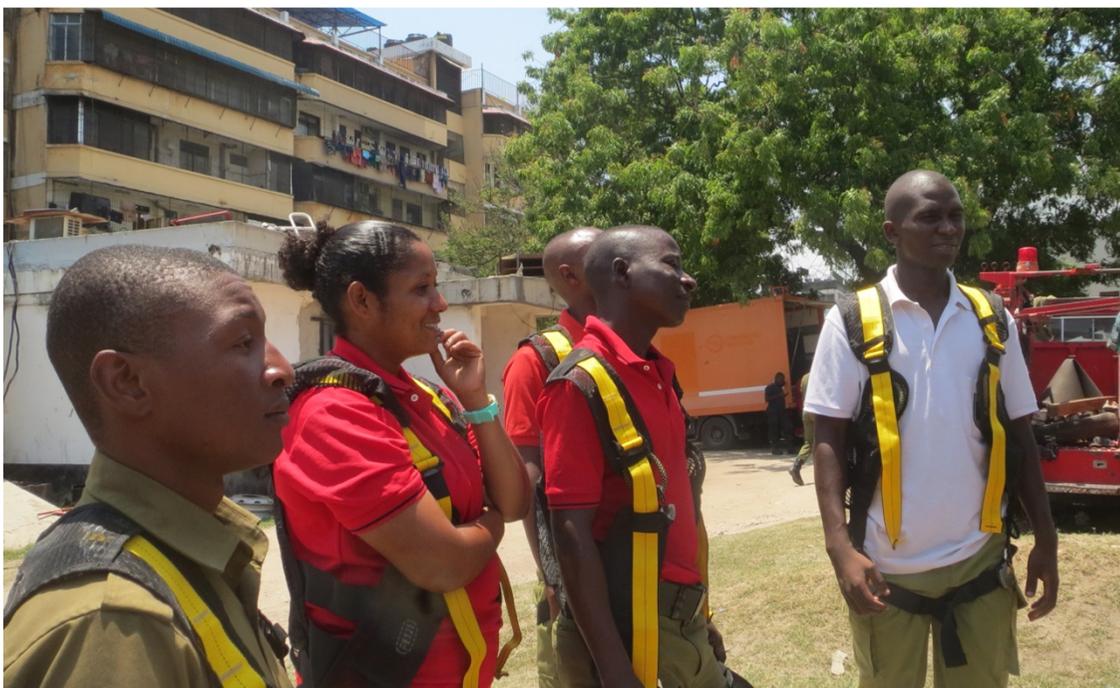
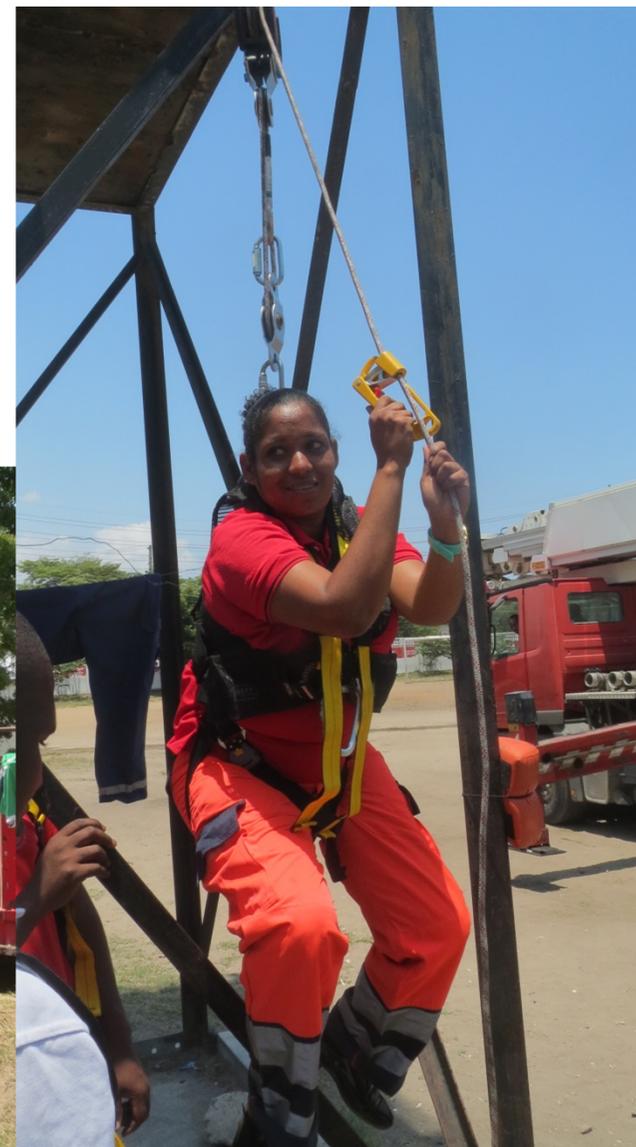
Basiseinweisung in dem Bereich **Einfache Rettung aus Höhen und Tiefen**

Der Rollgliss ist dabei ein wichtiges System, Personen anzuheben und aus gefährlichen Lagen abzuseilen oder herauszuheben.

Dieses kann durch fremde Hilfe geschehen, aber auch durch die Person selbst vorgenommen werden.

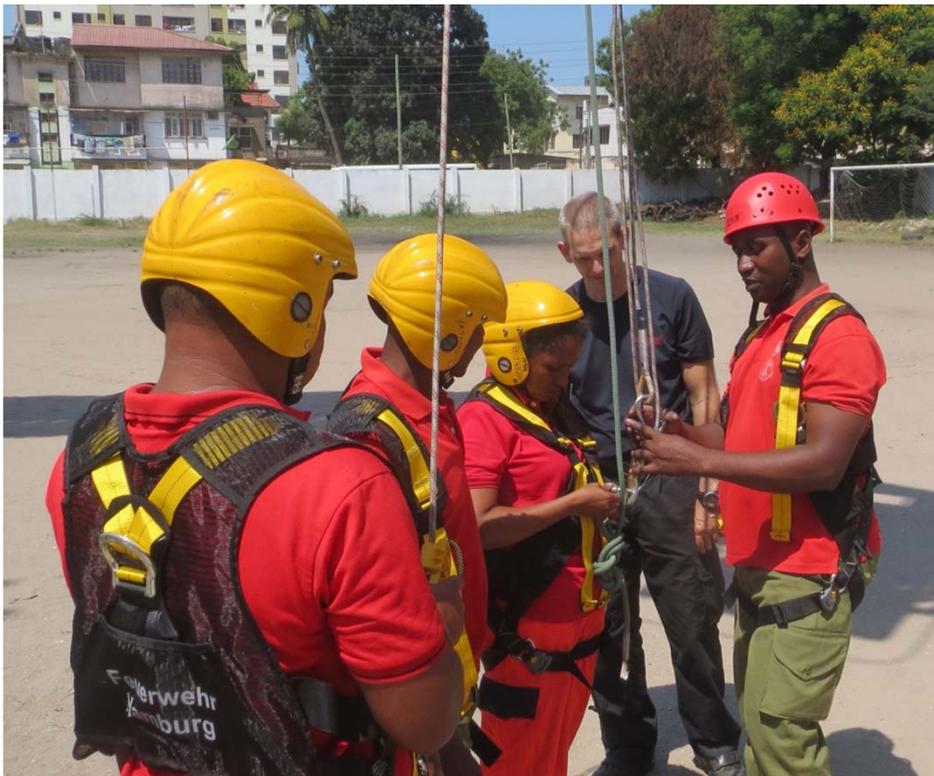
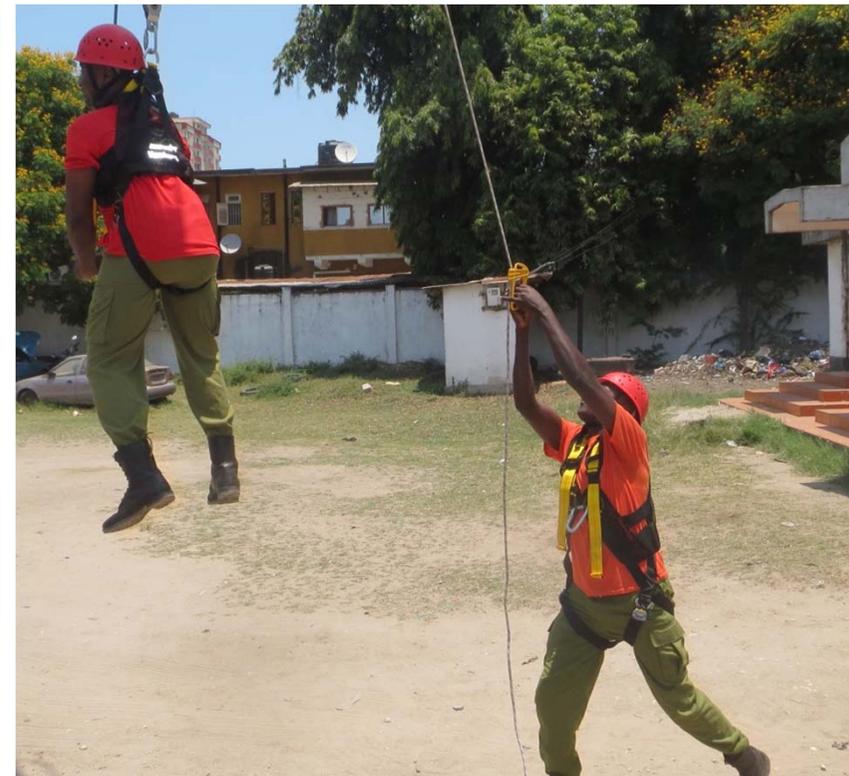
Im Rahmen des Umgangs mit dem Rollgliss wurde jeder Teilnehmer einmal in die Höhe gezogen und gesichert abgelassen worden.

Hierbei konnten alle die ersten Erfahrungen mit freiem Hängen in einem Gurt machen.

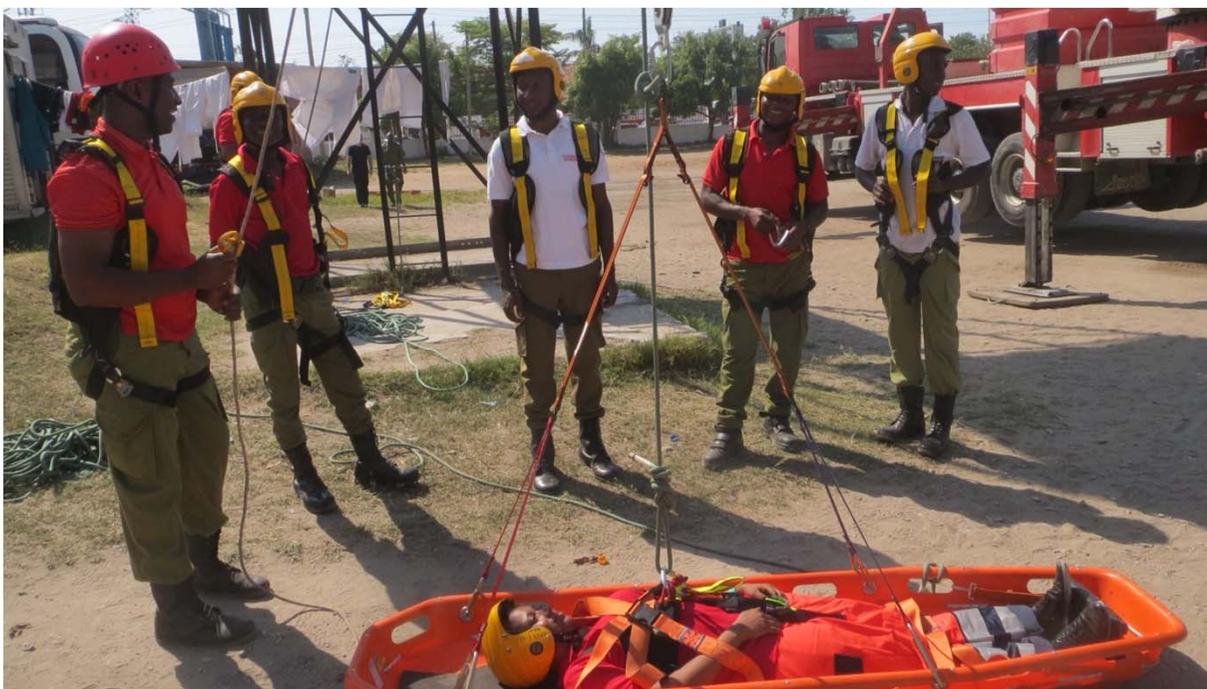
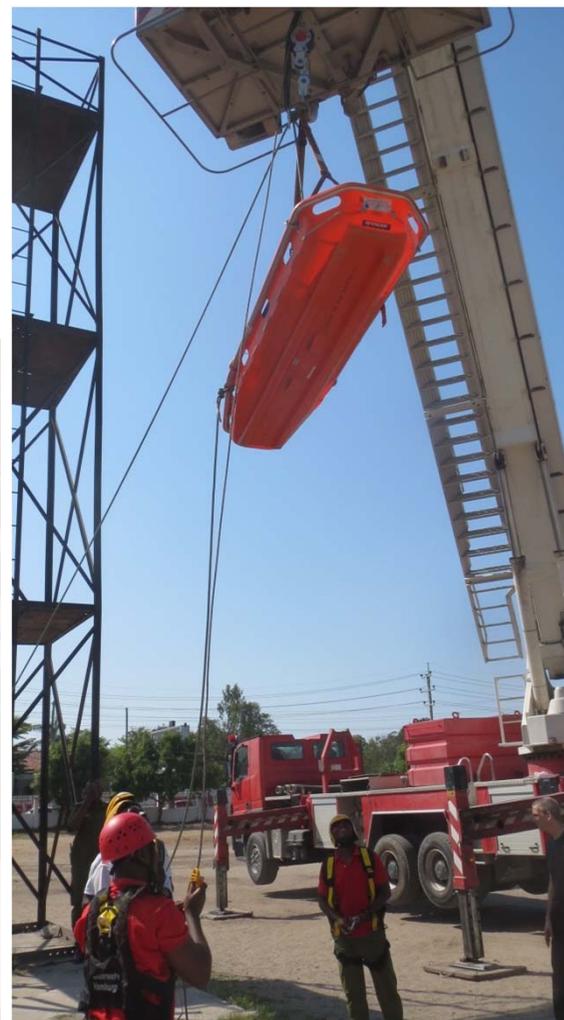
Mit einer Schleifkorbtrage können handlungsunfähige Personen abgeseilt werden.

In der Übung werden diese durch ein 2. Sicherungsseil (grünes Seil) noch zusätzlich gesichert.

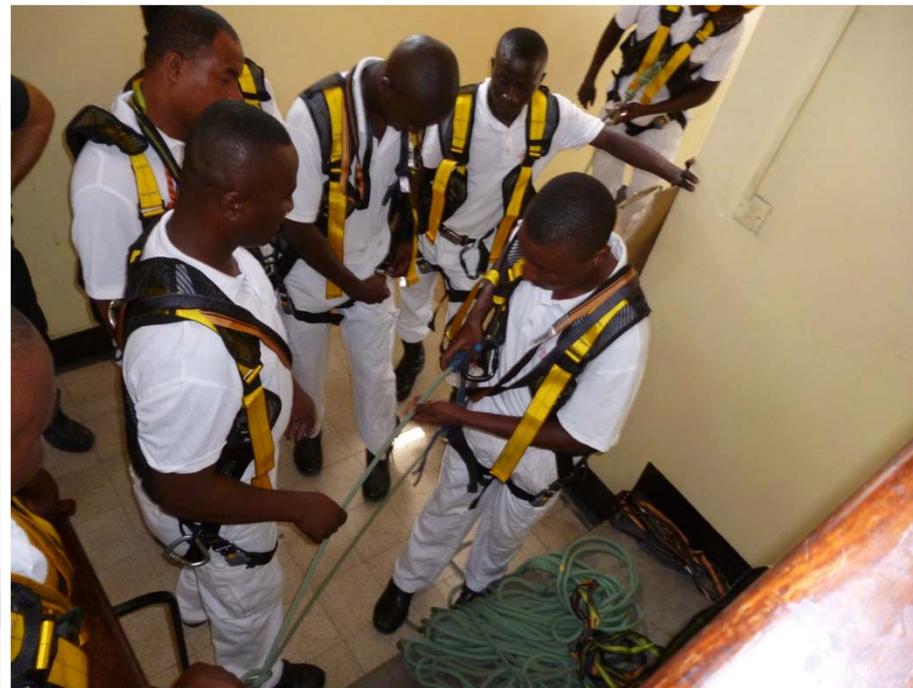
Es gibt keine Übungsanlage, es muss improvisiert werden.

Wie kann man sich auf hohen Einsatzstellen, z.B. Dächern gegen Herabfallen sichern?

Am Treppengeländer wird der Aufbau eines Sicherungssystems geübt.

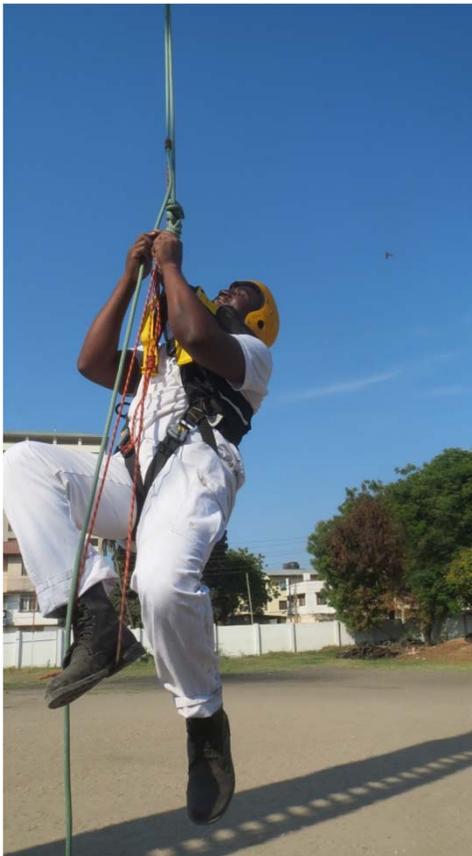
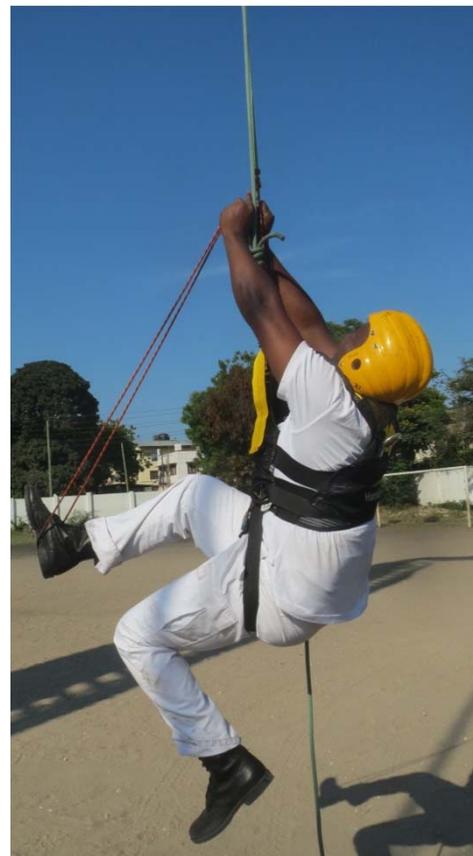
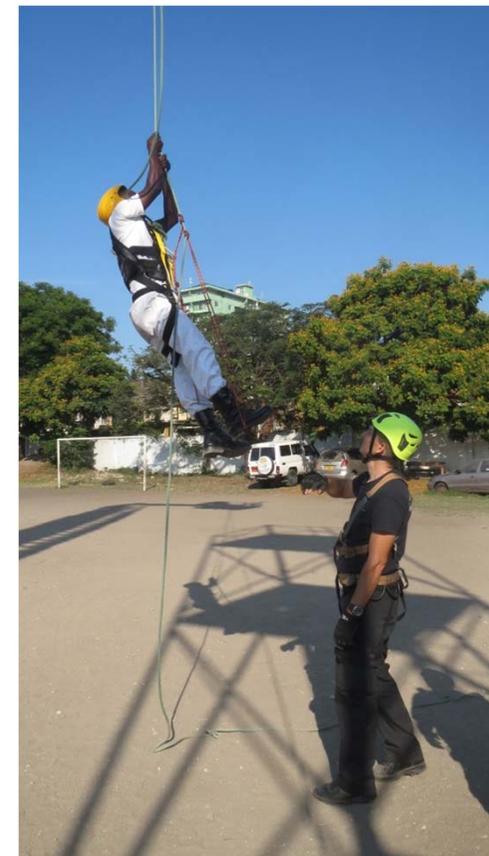
Eine besondere Herausforderung war der Einblick in die Seilzugangstechnik

Wie kann man an einem einzelnen Seil hochklettern?

Der Einsatz eines dünnen zweiten Seiles, zusammen mit einer besonderen Klettertechnik macht es möglich.

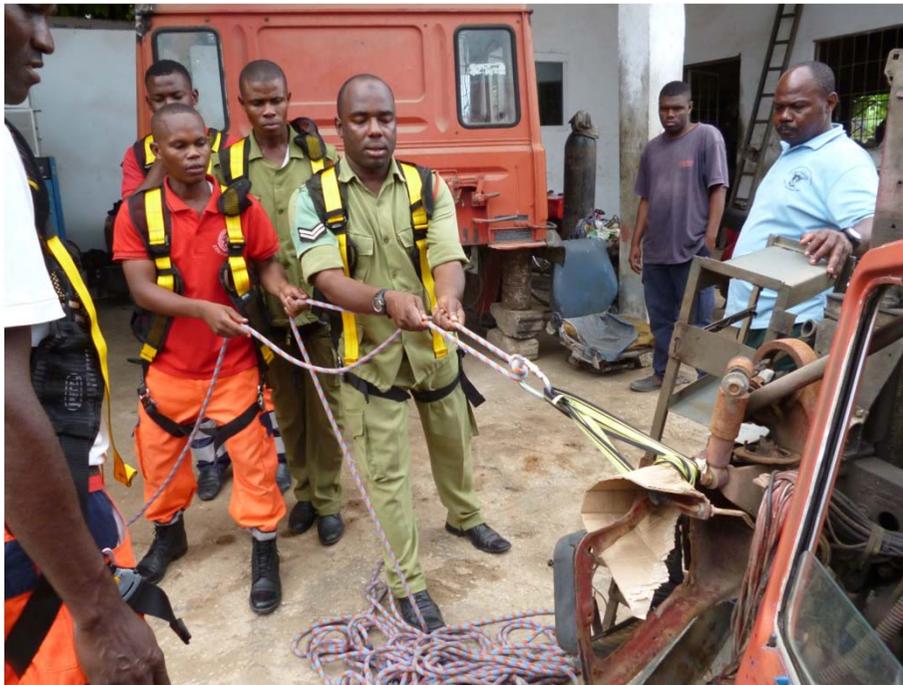
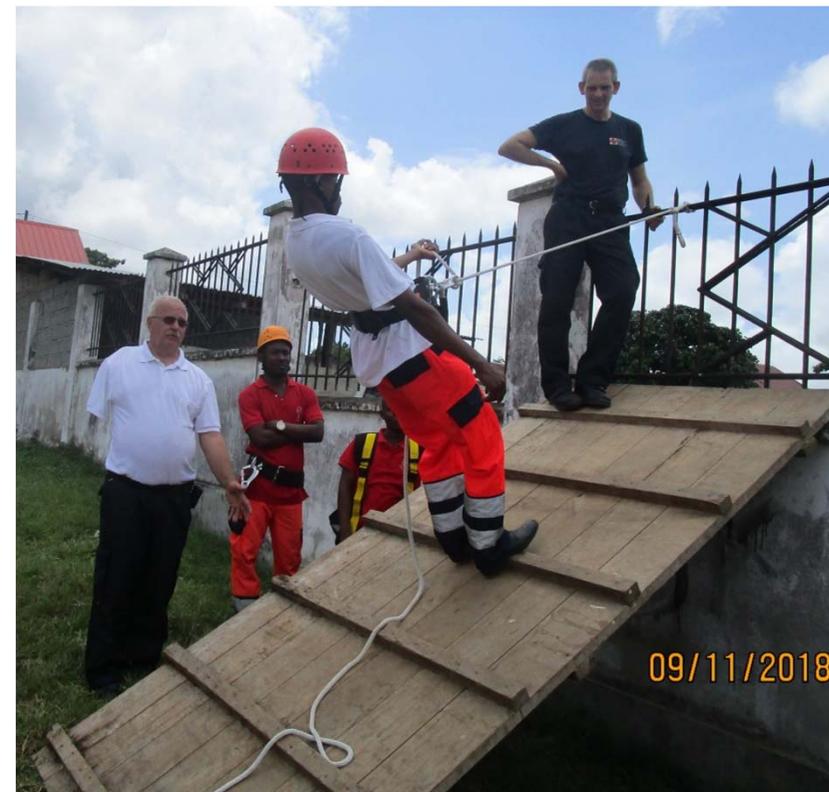
Für die Übungen der Selbstrettung mit dem Feuerwehr Sicherheitsgurt nutzten wir eine herumliegende Platte und den Zaun.

Gerade auf der Schrägen können die Teilnehmer ungefährdet die Funktionsweise des Sicherheitsgurts erproben.

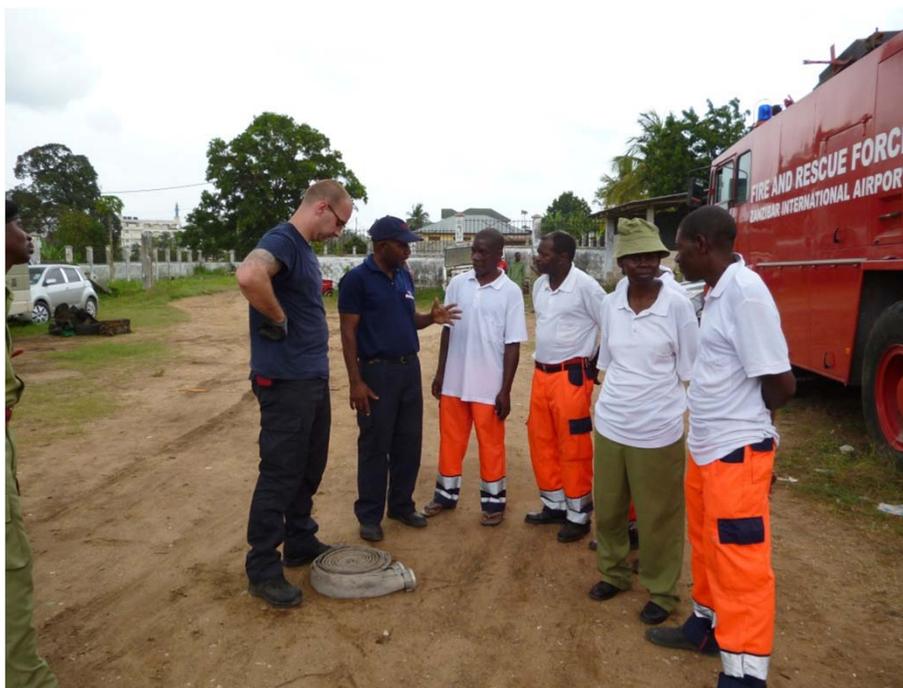
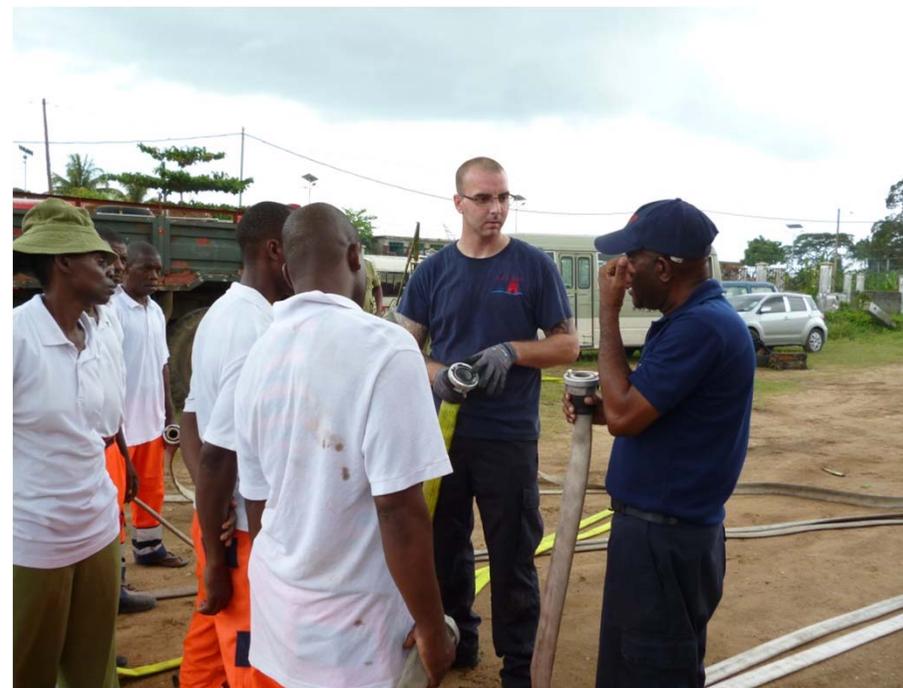
Der Löschangriff

Aufgrund der Spenden aus Hamburg verfügt die Feuerwehr in Sansibar nun auch über deutsche wasserführende Schläuche und Armaturen, deren Kupplungen anders funktionieren als die japanischen und englischen Ausführungen.

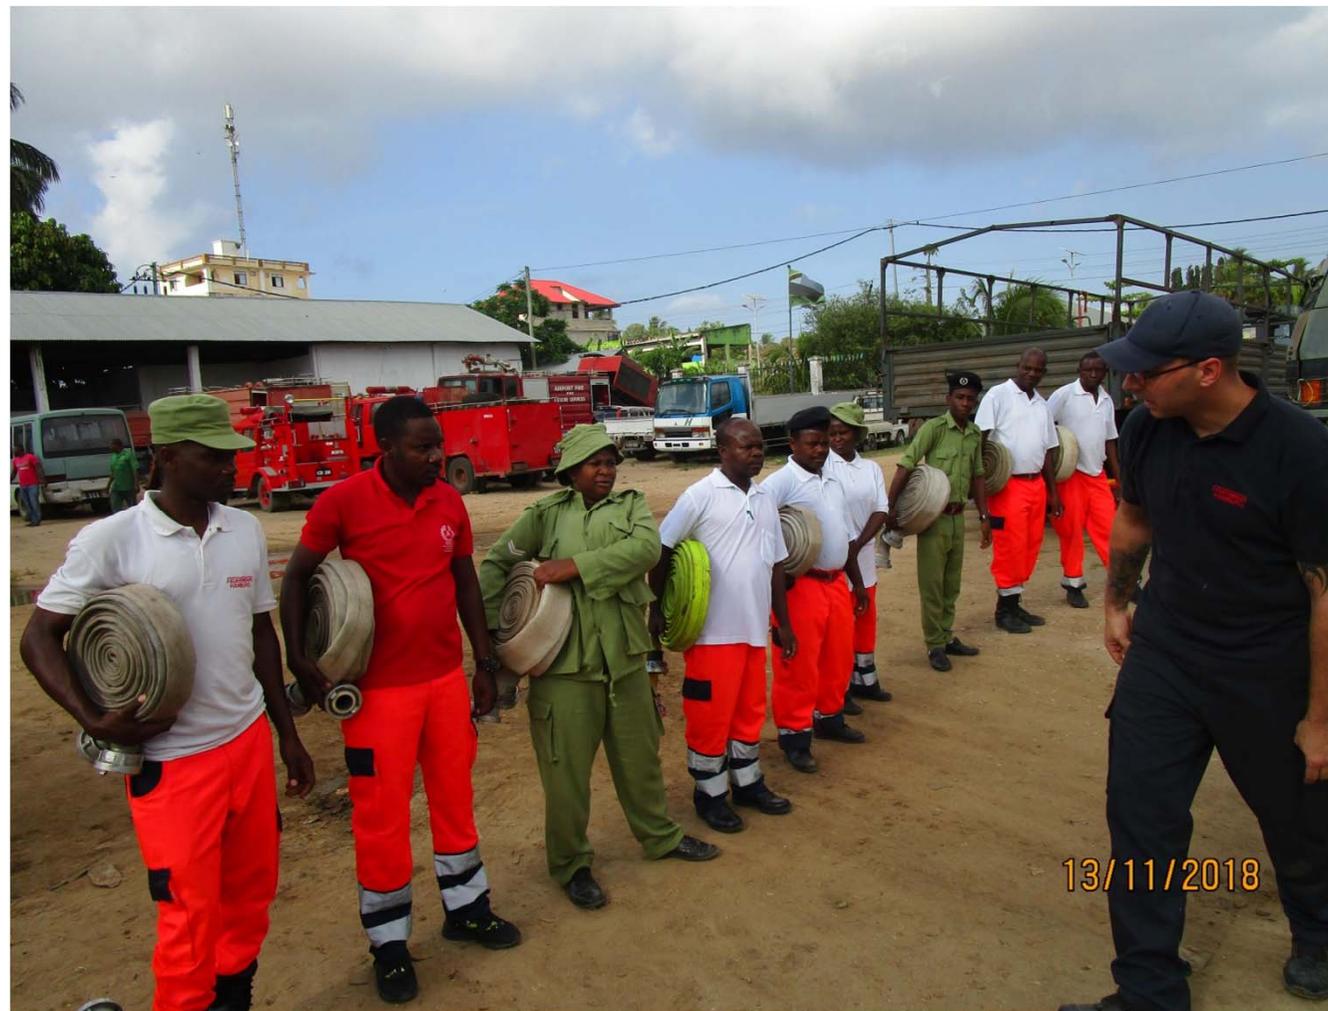
So werden deutsche Schläuche mit einer Storz Kupplung doppelt gerollt und ausgeworfen.

Die englischen Schläuche werden dagegen einfach gerollt und abgewickelt.

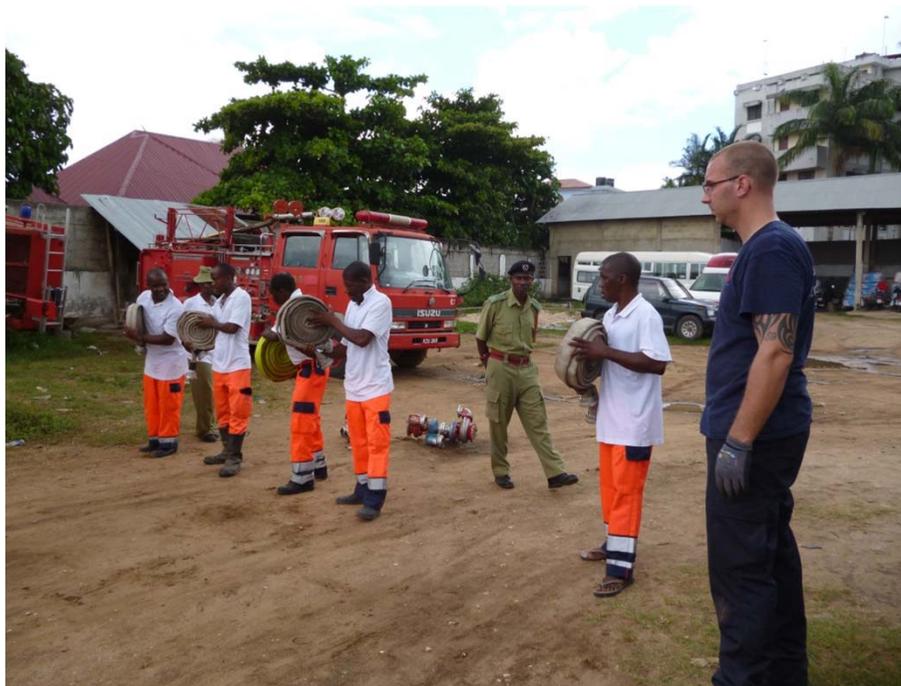
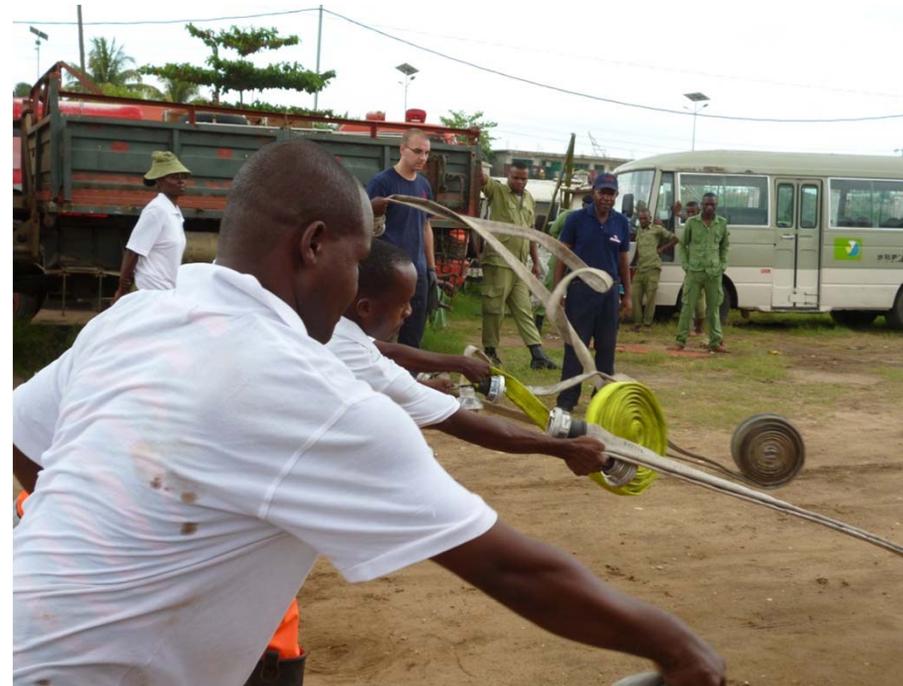
Das richtige Auswerfen ist nicht besonders schwer, erfordert aber etwas Übung, wenn der Schlauch dabei in die richtige Richtung rollen soll.

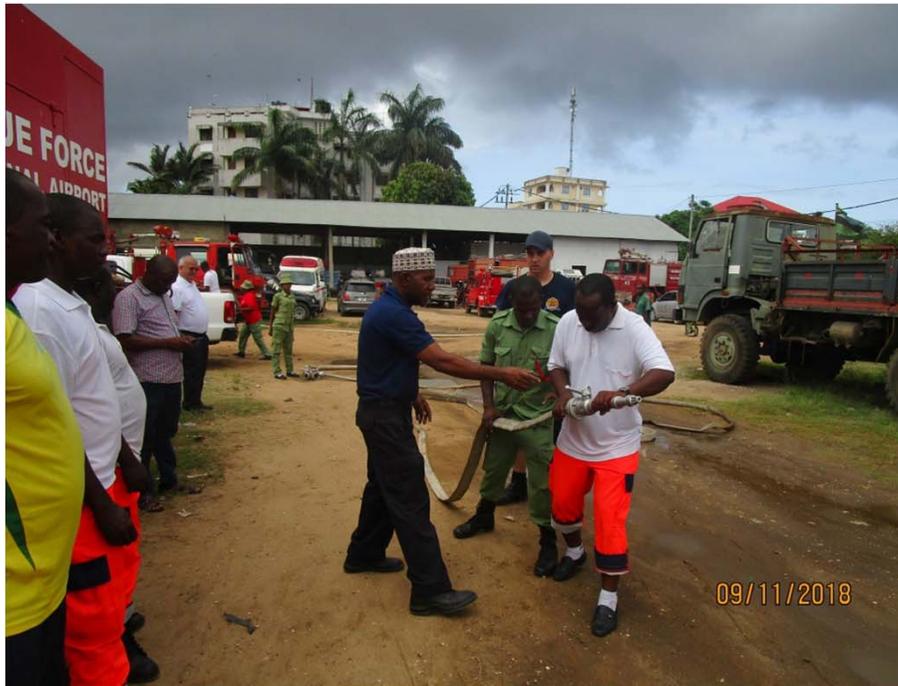
Danach erfolgte der richtige Umgang mit den Strahlrohren B und C.
Gerade beim B-Rohr ist der Wasserdruck sehr stark, man benötigt eigentlich 3 Mann.
Der richtige Einsatz des Stützkrümmers lenkt den Druck gegen den Boden, es wird deutlich einfacher.
