Feuerwehr Kooperation Hamburg – Tansania

SES Einsatz November 2018

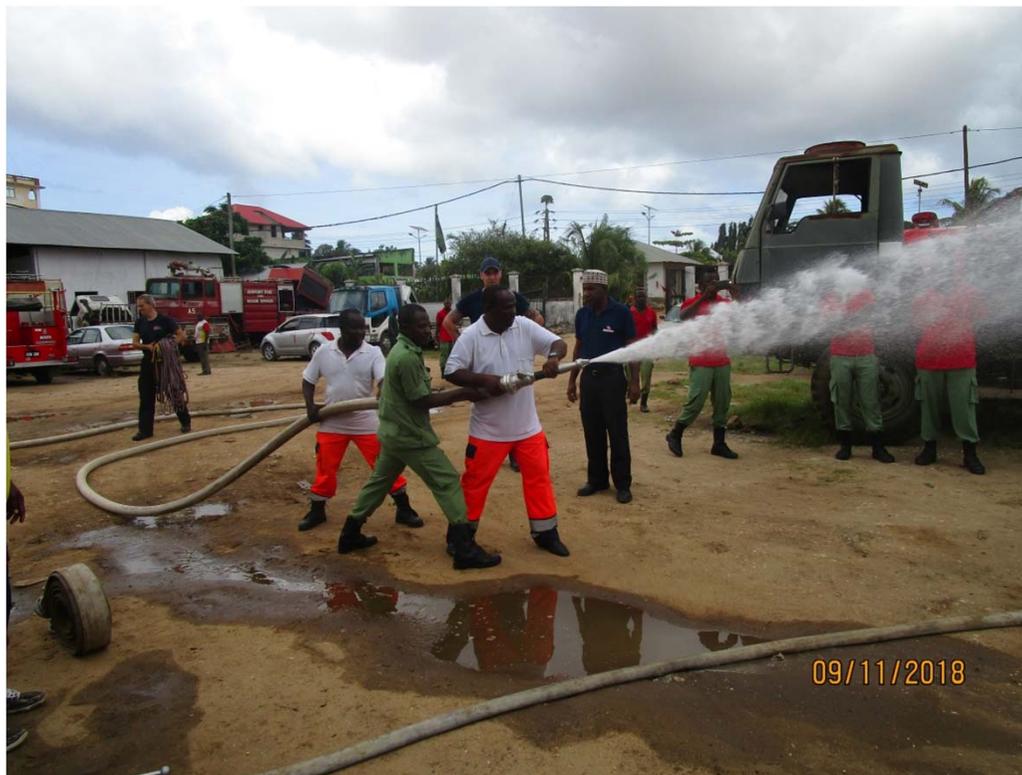
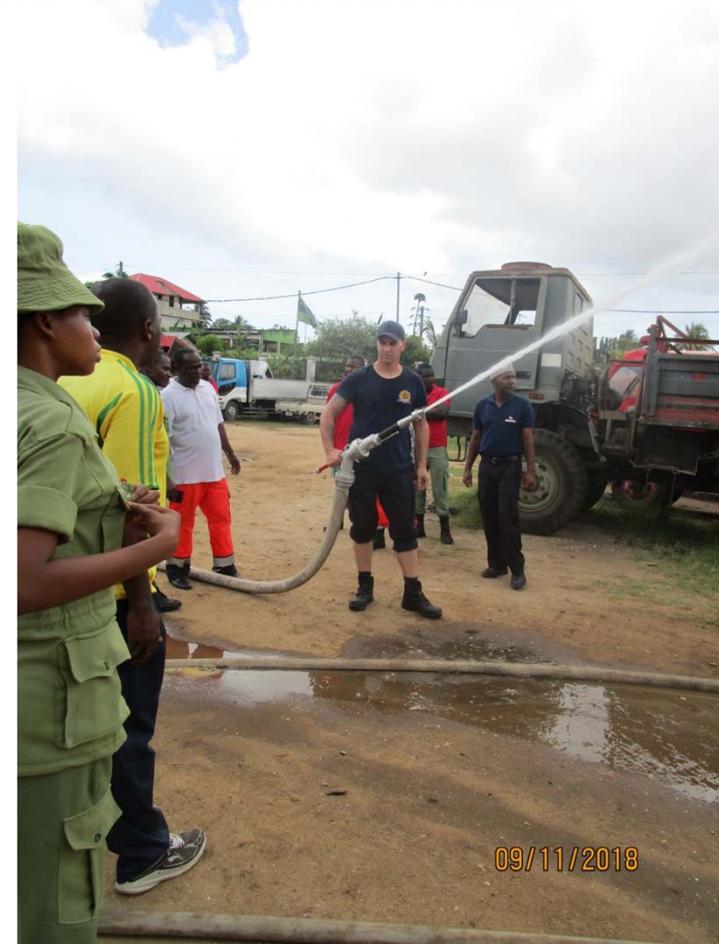
Von der Theorie zur Praxis:

Zuerst müssen 3 Feuerwehrleute den B-Schlauch bändigen, danach zeigt Kevin die Wirkungsweise des Stützkrümmers.

Danach erfolgte der richtige Umgang mit den Strahlrohren B und C.
Gerade beim B-Rohr ist der Wasserdruck sehr stark, man benötigt eigentlich 3 Mann.
Der richtige Einsatz des Stützkrümmers lenkt den Druck gegen den Boden, es wird deutlich einfacher.

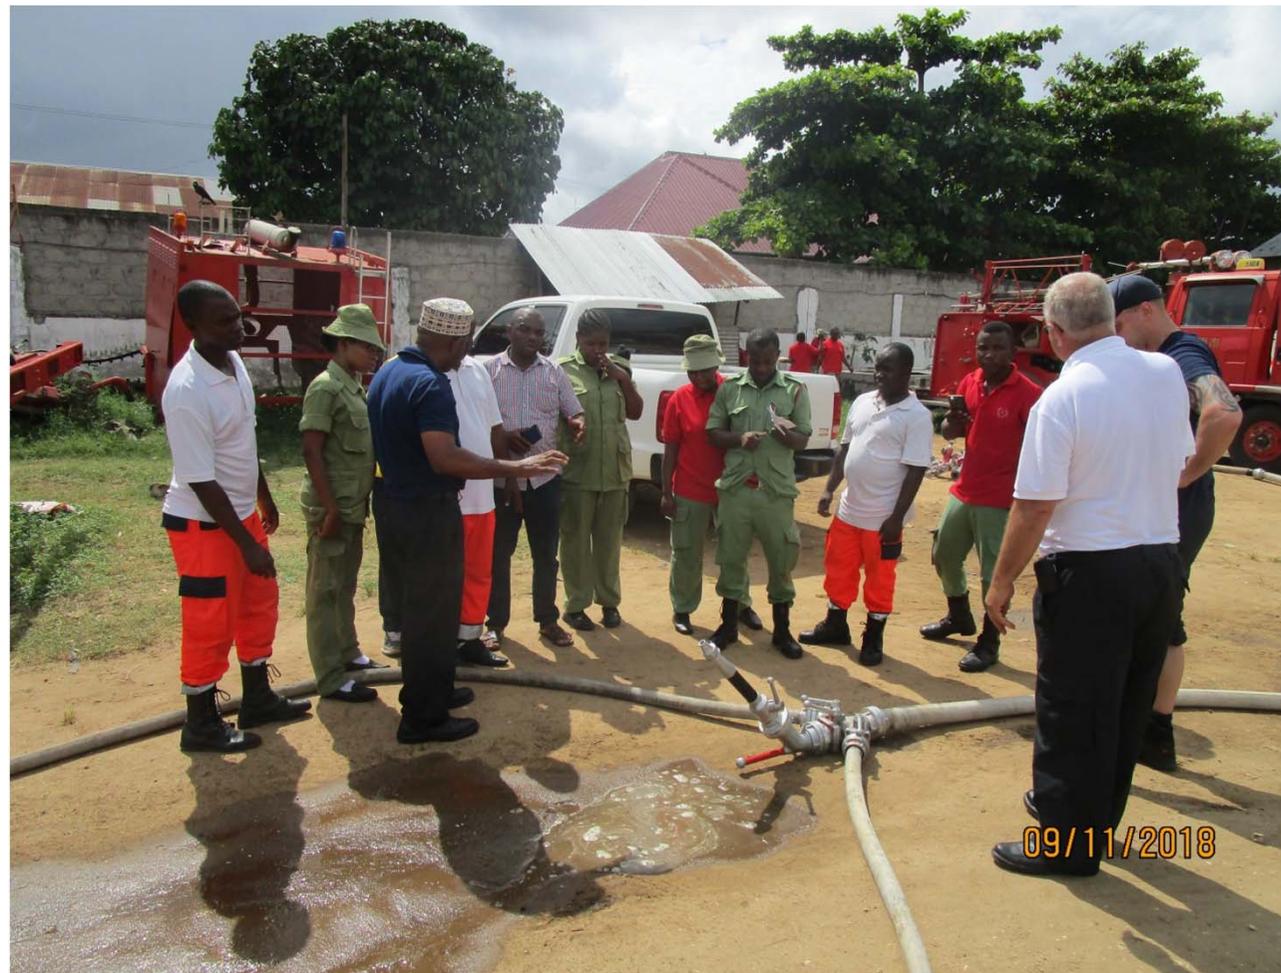
Wie baue ich mir aus den Standardgeräten einen provisorischen Wasserwerfer?
Auch hier wurden diese einfachen Übungen bestaunt.

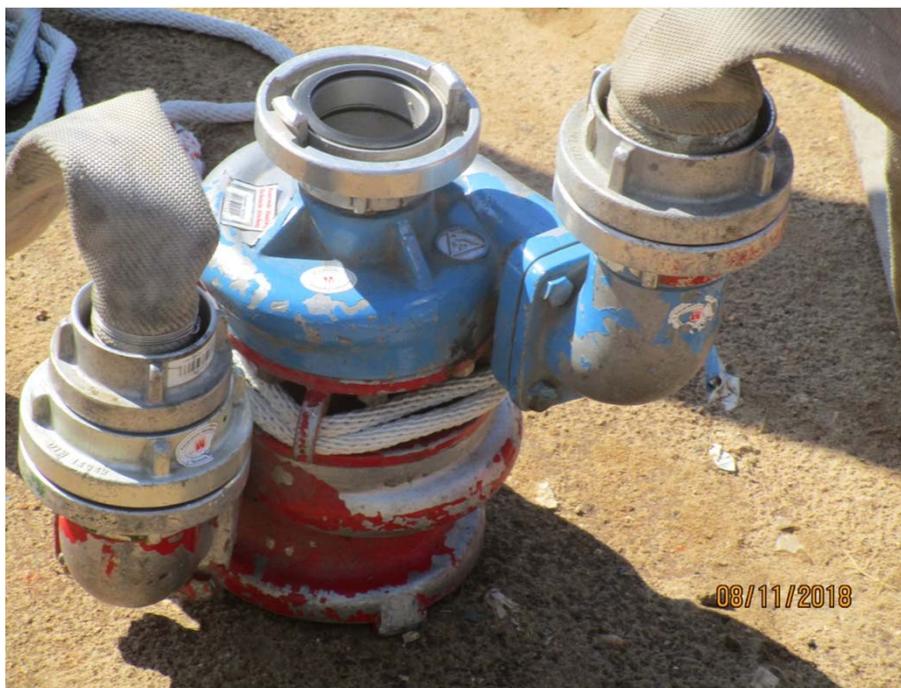
Diese **Turbinen Tauchpumpe** kam aus Hamburg.
Aber keiner in Sansibar hatte sie verstanden.
Die sehr einfach aufgebaute Pumpe wird mit
dem Wasser aus der Pumpe des Löschfahrzeuges
angetrieben (blauer Teil).
Die darunter liegende eigentliche Pumpe (roter
Teil) saugt das Wasser an der Unterseite an und
drückt es in die linke B-Leitung.

In einem kleinen Wasserbecken auf dem Gelände wurde die Wirkungsweise der Pumpe erprobt.

Das Löschfahrzeug mit seinem Wassertank und der Fahrzeugpumpe besorgte den Pumpenantrieb und schon sprudelte unsere Tauchpumpe.

Da diese nicht saugt, sondern drückt, kann sie aus größeren Tiefen fördern.
Eingetaucht ins Becken demonstrierte sie ihre Arbeitsweise.

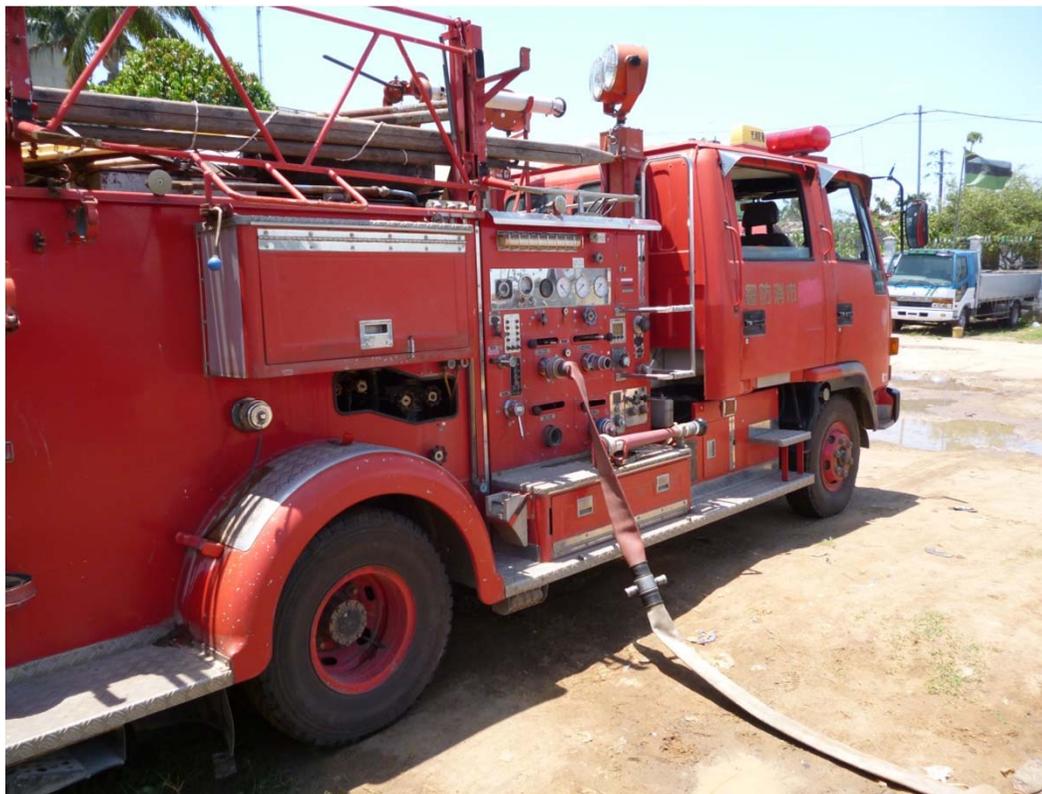
Es gab ein Problem, die Rückführung des Antriebswassers in den Fahrzeugtank. Da haben die Fundis (Techniker) mit einem normalen E-Schweißgerät eine Storzkupplung mit dem japanischen Gegenstück „zusammengebraten“.
